# 东莞万江小享石材市场搬运石材作业 “9·23”一般物体打击事故 调查报告

东莞市政府事故调查组

2024 年 6 月

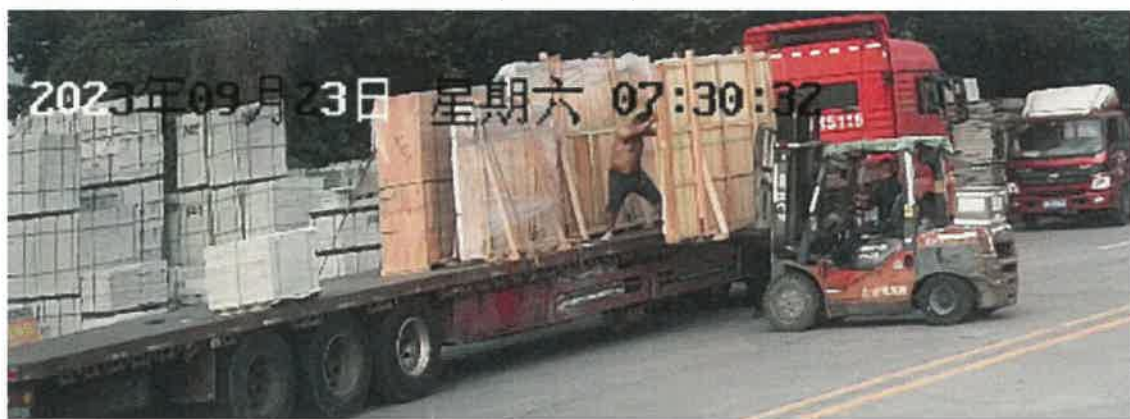
2023 年 9 月 23 日上午 7 时许，郭志强通过货拉拉 APP 平台下单转运货物，米贤贵接单后到达事发地，在货拉拉车上等候货物装车，此时叉车司机吴亮解把叉车开到事发现场准备作业。7 时 27 分许，郭志强爬上挂车解开涉事货物的捆绳，手扶货物，吴亮解驾驶叉车来到涉事货物正对位置，调整了货叉宽度，用铁锤对涉事货物支架底部的加强方木两边联结位进行了敲击加固，

图 1 郭志强手扶货物

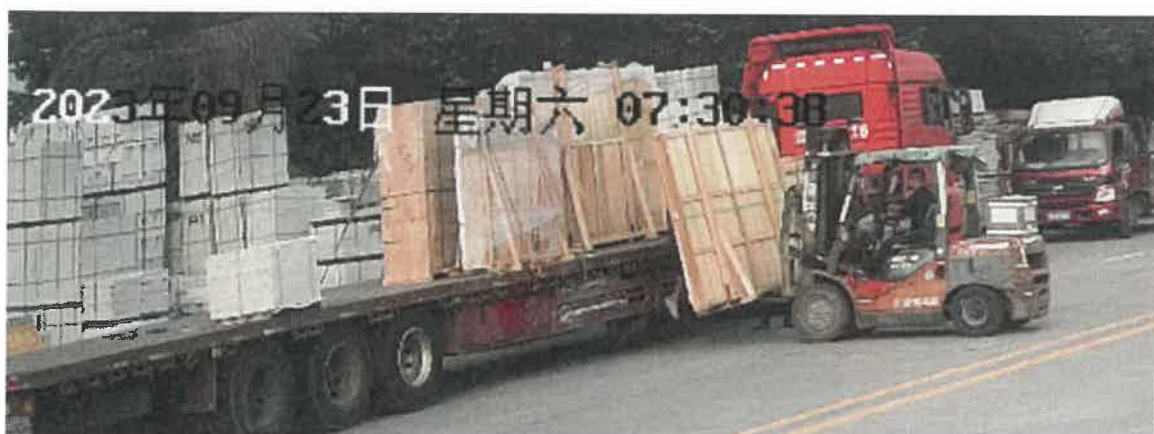
然后启动货叉叉起涉事货物。7 时 29 分许，吴亮解驾驶叉车缓慢后退，将涉事货物往挂车平板边沿方向平移，在此过程中郭志强站在挂车平板上，用手扶着涉事货物一侧。7 时 30 分许，涉事货物平移到挂车平板边上，涉事货物背面和其他货物之间产生了空隙，郭志强进入空隙处，站在涉事货物背面一侧扶着货物（如图 1）。吴亮解示意货拉拉司机米贤贵上前帮忙扶住涉事货物另一侧。吴亮解驾驶叉车边后退边降落货叉，郭志强在涉事货物的背面双手撑扶货物，同时随着货叉降落从挂车平板上跨下来，此时货叉上的货物突然发生倾倒（如图 2），与地面约呈 45 度角将郭志强的上半身压在挂车平板侧边（如图 3）。吴亮解与米贤贵尝试抬起货物解救郭志强但未能成功，便拨打了 110 报警和 120 救护电话。7 时 45 分许，众人配合将郭志强从被压的状态解救出来。120 救护车到达现场后，将郭志强送往东莞市人民医院抢救。9 时许，郭志强被宣告经抢救无效死亡。

图 2 货物发生倾倒

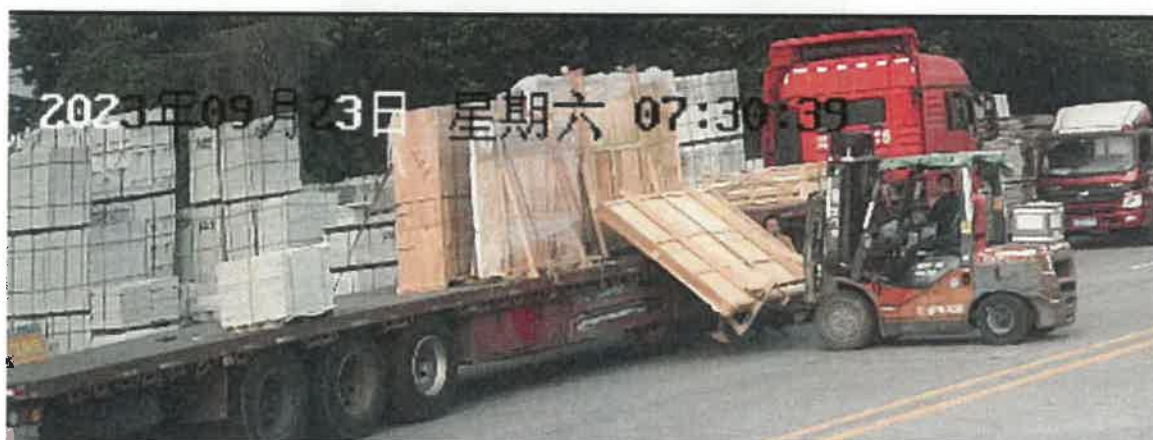
图 3 事发后郭志强受压状态

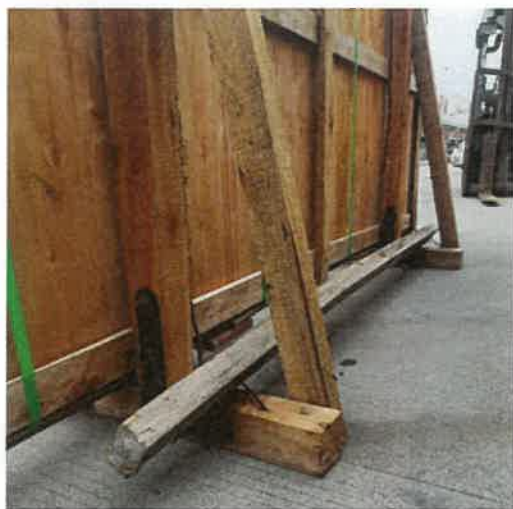
3.涉事货物放置在地面，采用木板加木条成框架式木箱包装，包装内的货物为石材，重量约一吨。涉事货物支架一侧的加

强方木条已松脱，可见连接的铁钉从方木上脱出（如图4）。

图4 支架一侧的加强方木条已松脱

1.叉车卸货作业过程中，涉事货物“⊥”形支架的一侧加强方木因承重过大松脱，导致重达一吨的货物在货叉上失去重心倾倒，将处于货物后面的郭志强压倒；

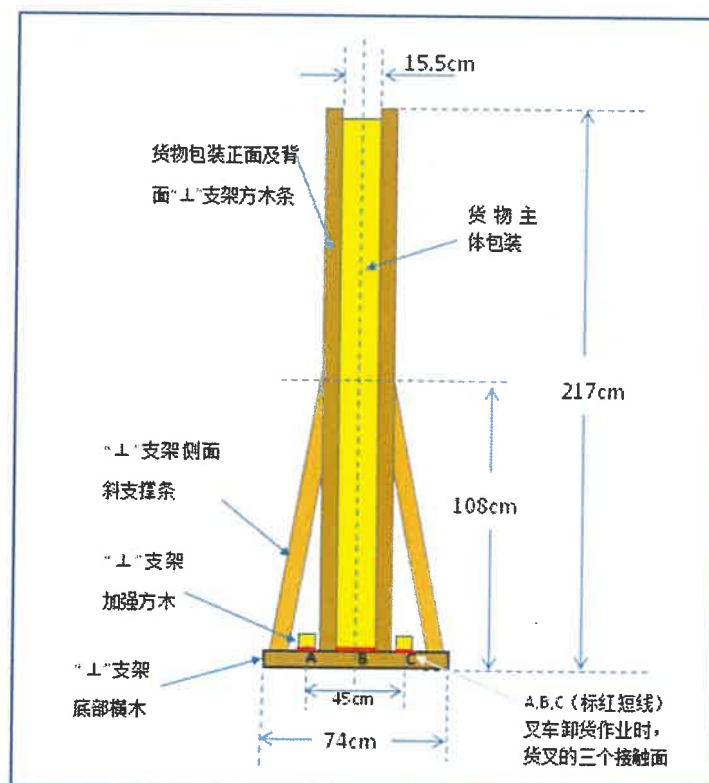
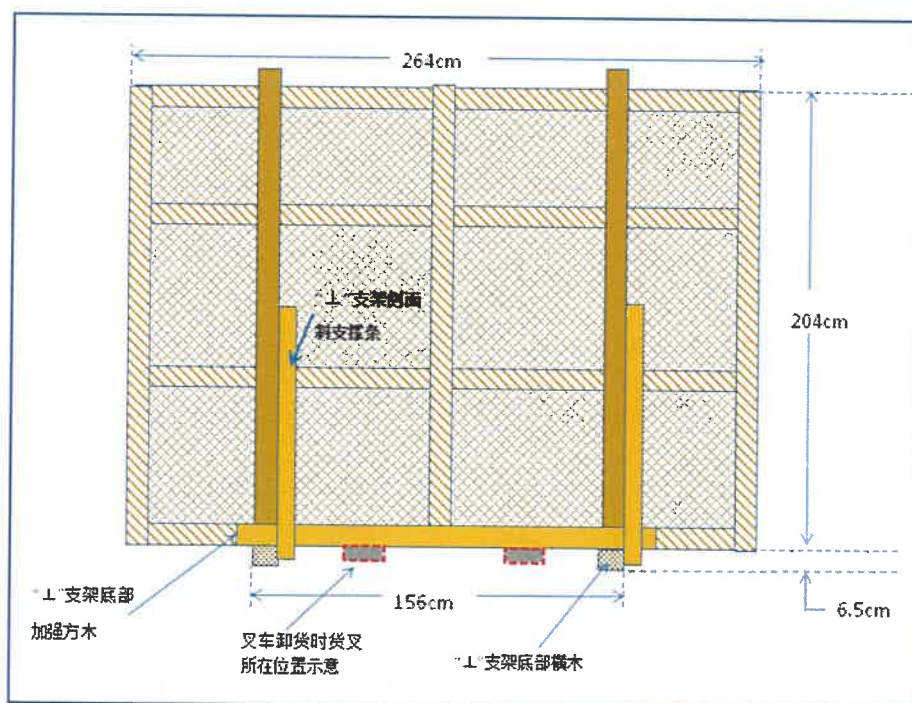
涉事货物底部左右两侧有“⊥”形支架，整体成竖立式放置。涉事货物整体尺寸长 264cm，高 217cm，侧厚 15.5cm。“⊥”型支架底部横木截面边长约 6.5×6.5cm，长约 74cm，前后各有两条截面约 4×6.5cm 的方木拼接加固（即“⊥”支架底部加强方木条），货物正面及背面都设有与“⊥”支架成三角形的侧面支撑（即“⊥”支架侧面斜支撑条）（如图 5、图 6）。

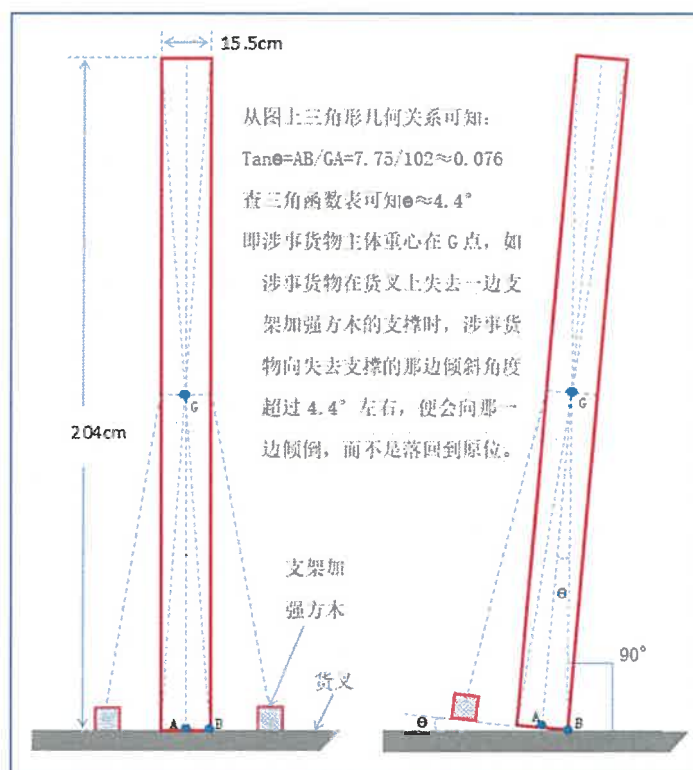
(1) 涉事货物包装的结构形状在货叉上容易失去平衡。涉事货物主体包装底部宽度为 15.5cm，高度约 204cm，长度约 264cm，整体呈竖立放置的扁长方体。当涉事货物被叉车的货叉托起底部时，如果失去其中一边支架加强方木的支撑，涉事货物向失去支撑的那边倾斜角度超过 4.4°左右，便会向那一边倾倒，而不是落回到原位（如图 7）。

图 7 涉事货物在货叉上的倾角示意图

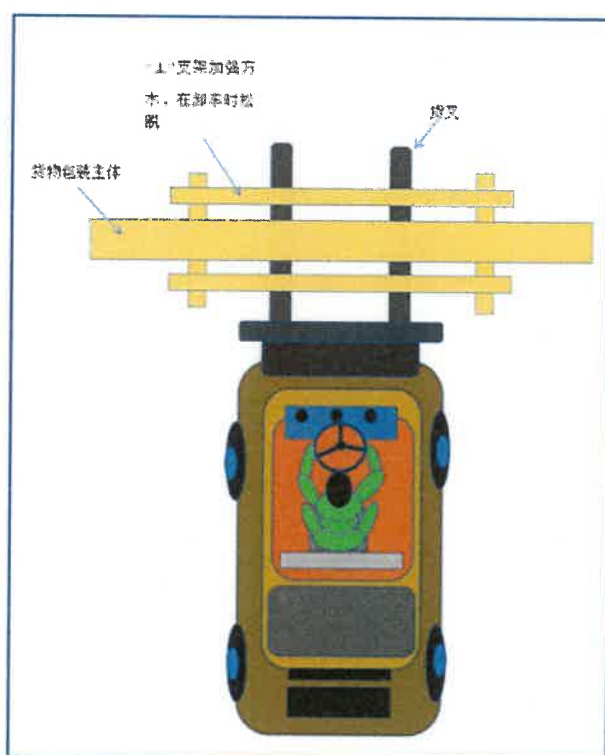
(2) 涉事货物“⊥”形支架的加强方木因拼接强度不足而受力脱落，造成货物失去平衡倾倒。经询问调查和查阅现场监控可以推断，涉事货物“⊥”形支架的一侧加强方木是在叉车作业时才松脱的。叉车卸货作业时，货叉托起涉事货物主体底部及“⊥”形支架前后两根加强方木，形成前、中、后三个受力平衡面（如图8）。当涉事货物在货叉上因叉车运动和惯性前后摇晃时，“⊥”形支架前后两根加强方木受到的压力就会增加，当这个压力大于加强方木的拼接强度时，即会造成加强方木松脱，最后造成货物重心失去平衡，整体向一边倾倒。

图8 叉车卸货作业时货物受力示意图
