东莞茶山铁庆再生资源有限公司“6·10” 一般其他伤害事故调查报告

东莞市政府事故调查组

2024年10月

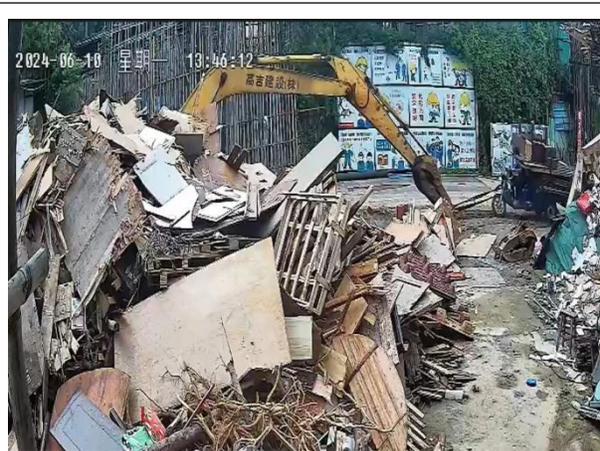
图3 牵引视频截图

动三轮车推上斜坡，尝试未果后，王文来提出由杨欢欢操作挖掘机通过吊装绳牵引自己驾驶的无号牌电动三轮车助力其上斜坡，杨欢欢同意之后，王文来将吊装绳的一端套在电动三轮车车头两端的保险杠上，另一端套在挖掘机夹具上夹住。13时45分许，杨欢欢操作挖掘机牵引王文来驾驶的无号牌电动三轮车上斜坡（王文来未佩戴安全头盔），无号牌电动三轮车也在缓慢前进，拉上斜坡之后挖掘机停顿了一下，无号牌电动三轮车的前轮胎已经在地磅上，后轮胎还在泥泞地上，存在一个高度差（大约3-4厘米），此时王文来示意往右前方拉（相当于杨欢欢的左前方），于是杨欢欢继续启动挖掘机进行牵引，挖掘机的动臂往杨欢欢的左前方摆动，同时无号牌电动三轮车也在前进，13时46分，王文来驾驶无号牌电动三轮车不慎撞向挖掘机动臂侧方，王文来的头部撞向挖掘机夹具。杨欢欢随即拨打120。

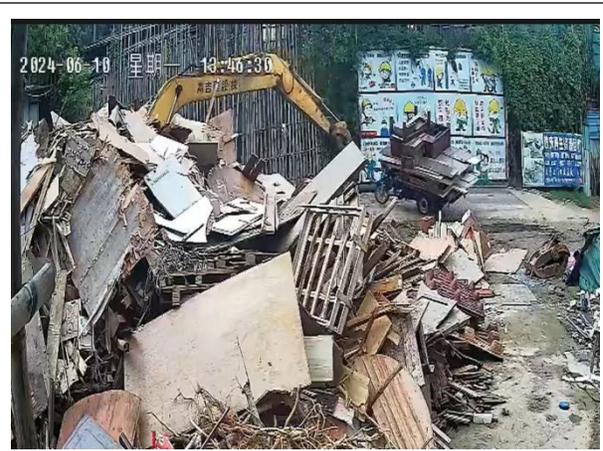
图4 碰撞前视频截图

（3）茶山应急管理分局委托广东正航司法鉴定中心对无号牌电动三轮车通过视频画面时及碰撞前的行驶速度进行检验鉴定，得到如下意见：被鉴定车辆在 13 时 46 分 14 秒第 10 帧至 13 时 46 分 14 秒第 17 帧时刻的行驶速度为 3km/h，在 13 时 46 分 31 秒第 1 帧至 13 时 46 分 31 秒第 3 帧时刻的行驶速度为 9km/h。

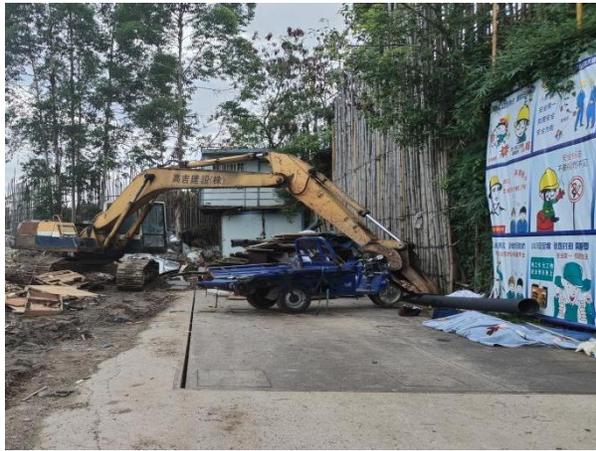
图 5 事故现场

事故现场位于铁庆公司场内的地磅上，场地四周用铁皮围蔽，公司门口距离地磅有一斜坡，死者旁边有一辆挖掘机和一辆无号牌电动三轮车。挖掘机前端夹具部位有两处血迹和一处触碰痕迹，触碰痕迹上可见毛发。涉事无号牌电动三轮车载有废旧木板等物品。死者胸部受到横行不规则挫伤，头部受到创伤。

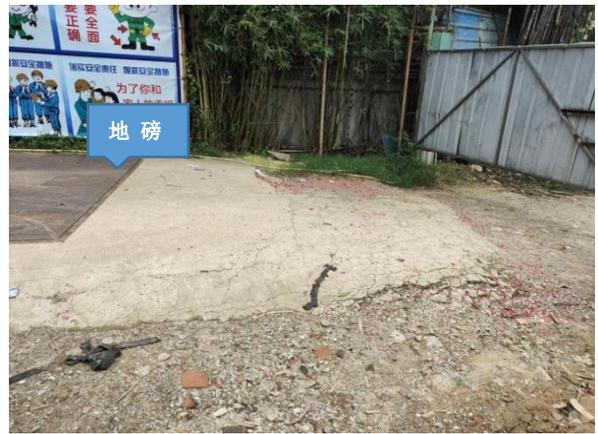
图 6 场内斜坡

2024年6月10日12时41分许，王文来驾驶载有废旧木板的无号牌电动三轮车来到铁庆公司，电话联系杨欢欢商洽废旧木板回收事宜，杨欢欢与王文来口头商定一吨废旧木板回收费用为人民币260元，最终费用需过磅称重后确定，此时铁庆公司暂未营业。13时30分许，杨欢欢与家人回到公司，杨欢欢与王文来在公司门口商量搬运和卸货事宜，公司门口距离地磅有一斜坡，废旧木板有一定重量，载有废旧木板的电动三轮车动力不足，无法直接开上斜坡，为了便于卸货和过磅称重，杨欢欢与其妻子、王文来三人尝试将电

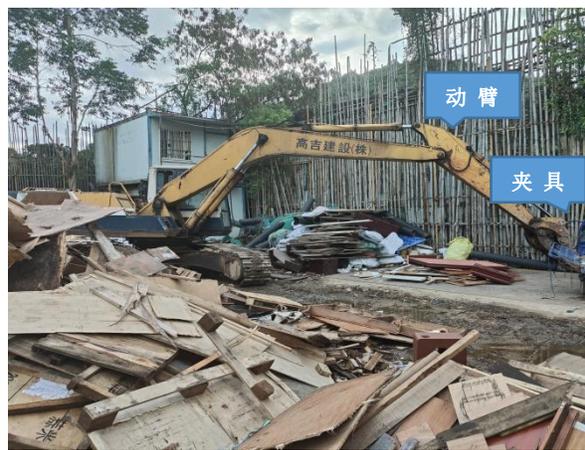
图 7 涉事挖掘机

1.涉事挖掘机检验检测情况：茶山应急管理分局委托广东正航司法鉴定中心对涉事挖掘机的车辆类型进行检验鉴定，得到如下意见：被鉴定车辆为履带式挖掘机。

1.铁庆公司，取得营业执照后未自行在商务部业务系统统一平台进行信息申报、信息更新及按要求报送经营数据；杨欢欢作为铁庆公司法定代表人和实际控制人、涉事挖掘机驾驶员，涉事挖掘机虽未用于建筑施工，但应属于建筑机械，参考《建筑机械使用安全技术规程》（JGJ33-2012）2.0.2：“机械必须按出厂使用说明书规定的技术性能、承载能力和使用条件，正确操作，合理使用，严禁超载、超速作业或任意扩大使用范围。”的相关规定，杨欢欢未正确使用挖掘机，任意扩大挖掘机的使用范围，使用挖掘机夹具牵引电动三轮车，建议由经济发展部门依法处理。

（三）全力筑牢安全生产防线，狠抓安全宣传教育培训。多措并举强化安全宣传教育培训。组织专题培训，结合事故案例，定期组织辖区内再生资源回收企业开展有关挖掘机的规范使用和安全培训，每季度联合有关职能部门对再生资源从业人员至少开展一次消防安全及其他业务知识培训，强化安全生产意识。加强宣传教育，定期开展企业普法宣传和相关政策贯宣，督促企业在回收站点明显位置张贴安全宣传标语，尤其要在设施设备作业区张贴安全操作规程，发放挖掘机相关安全操作指引，严禁利用挖掘机的回转作用力来拉动重物和车辆，用好用活“东莞茶山发布”公众号和“全民消防学习云平台”等宣传载体，以案示警、以案释法加强安全警示教育，增加从业人员安全生产知识储备，有效指导再生资源回收行业规范经营。

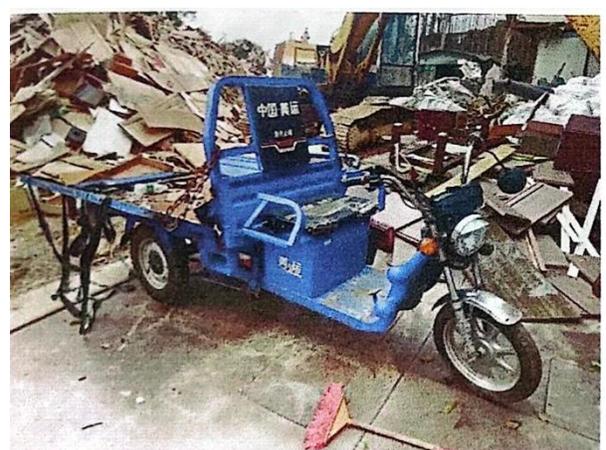
图 8 涉事无号牌电动三轮车

（1）茶山应急管理分局委托广东正航司法鉴定中心对无号牌电动三轮车的车辆类型进行检验鉴定，得到如下意见：被鉴定车辆属于电动三轮轻便摩托车。

（2）茶山应急管理分局委托广东正航司法鉴定中心对无号牌电动三轮车的灯光系统、制动系统、转向系统进行检验鉴定，得到如下意见：被鉴定车辆的前轮制动拉锁脱落，痕迹陈旧，右后转向灯、后制动灯均不工作，被鉴定车辆的行车制动系统、灯光系统均不符合相关技术要求项，转向系统未检见不符合相关技术要求项。
