# 东莞企石拓健公司起重机安装作业“7·28”一般高处坠落事故调查报告

东莞市政府事故调查组

2025 年 2 月

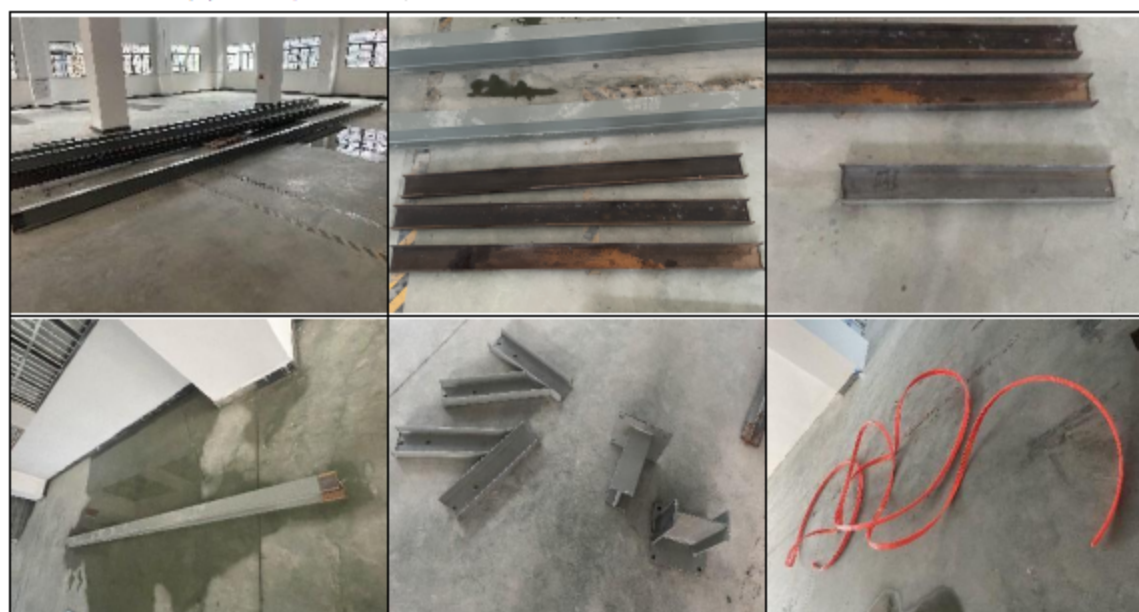
图 1 涉事设备部分材料

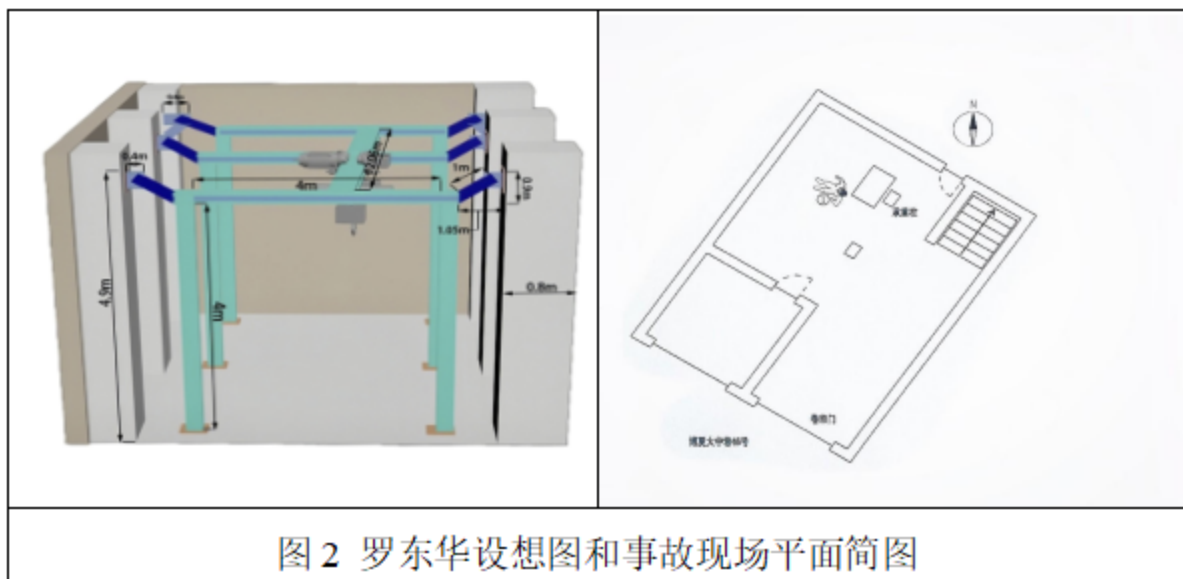
证实，正在安装的设备荷载量 2 吨，提升高度 4 米，提升速度 3.4 米/分钟，跨度 8.3 米，长度 18 米，设备主要由 1 台环链电动葫芦、1 套电动跑车、1 条主梁、1 套手推端梁、3.5 条纵行承重梁、支撑构件（4 个 A 型钢牛腿和 4 个自制 T 型钢牛腿），1 套供电系统和电控系统组成（如图 2 所示）。涉事设备符合《起重机术语第 5 部分：桥式和门式起重机》（GB/T6974.5-2023）3 术语和定义 3.1.1 起重机：运行装置支承在轨道上或直接支承在承载面上的起重机。额定起重量未达到 3T，根据《特种设备目录》，不构成特种设备。

图2 罗东华设想图和事故现场平面简图

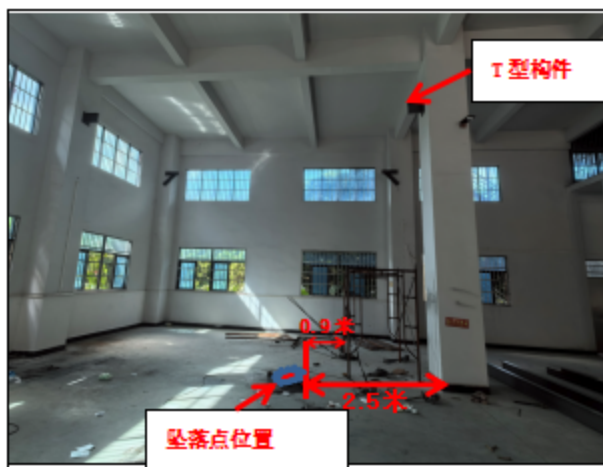
**3.涉事设备安装工序：**先安装 4 个 A 型钢牛腿和 4 个自制 T 型钢牛腿，再安装 3 个门框样式承重梁、1 条顶部轨道和 6 条连接门框样式承重梁和牛腿的连接工字钢，最后安装电动葫芦、电动“跑车”和电线。事发前是在安装第 4 个牛腿（如图 3 所示）。

一根立柱的西北侧，地面有大量干涸的血迹，血迹中心位置距离立柱约 2.5 米，距离脚手架最近一个立杆约 0.9 米，脚手架位于坠落点与立柱之间，另有手电钻、膨胀螺丝等散落在地面上（图 3）。

图3 事故现场坠落点、脚手架、T型  
构件位置图

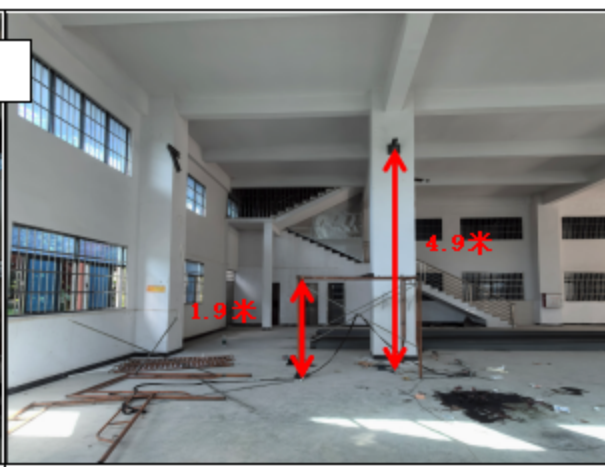
2.现场脚手架为一部单层移动脚手架，高 1.9 米，现场脚手架高约为 3.8 米，脚手架构件横杆宽为 1.25 米，该脚手架高宽比为 3.03，脚手架未设置抛撑<sup>[4]</sup>，

3.脚手架现场有万向轮，但未安装<sup>[5]</sup>。

图4 事故现场脚手架、T型固件高度  
(拍摄于事故位置西北侧)

事故直接原因是：刘仁锋未持有高处作业证，不具备高处作业安全知识和技能<sup>[8]</sup>，在未佩戴安全带和安全帽<sup>[9]</sup>的情况下，站在搭设不规范的脚手架（存在作业平台未设置防护栏杆、脚手板未满铺、万向轮未安装、高宽比大于2而未设置抛撑等问题）上进行高处作业。

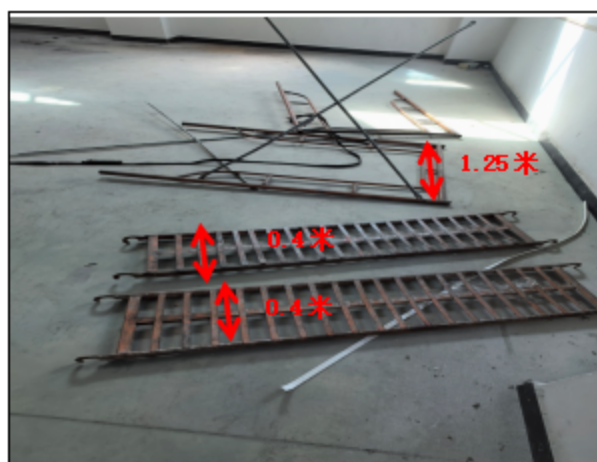
4.事故现场地面有 2 块脚手板，脚手板宽为 0.4 米，而测量脚手架构件横杆宽为 1.25 米，故脚手架作业平台满铺需要 3 块脚手板。事发时，刘仁锋站立的脚手架作业平台脚手板未满铺；脚手架东北侧放置有脚手架立杆构件和两块脚手板，未见脚手架作业平台搭设所需要的防护栏构件<sup>[6]</sup>（图 5）。据罗东华陈述，事故发生时，现场只有他和刘仁锋两个人，其在事发后对脚手架二层进行了拆除，现场看到的脚手架部件为其拆下的部件。

[6] 《建筑施工门式钢管脚手架安全技术标准》（JGJT128-2019）第 6.5.7 条：架体顶部作业平台应满铺脚手板，周边应设防护栏杆和挡脚板。

图5 拆下来的二层脚手架构件

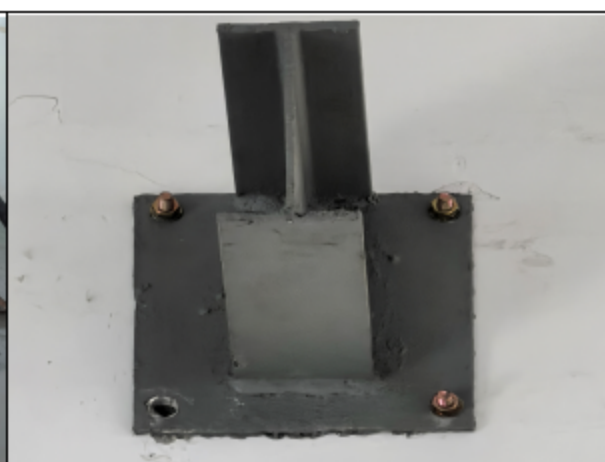
5.位于脚手架上方的立柱表面上安装有一个 T 型钢构件，钢构件与墙面连接的钢板上有 4 个螺丝孔，除左下角螺丝孔外，其中 3 个已安装有螺丝（图 6）。

图6 事发时正在安装的钢构件
