# 东莞沙田越盈塑胶制品有限公司“10·26” 一般其他伤害事故调查报告

东莞市政府事故调查组

2025 年 1 月

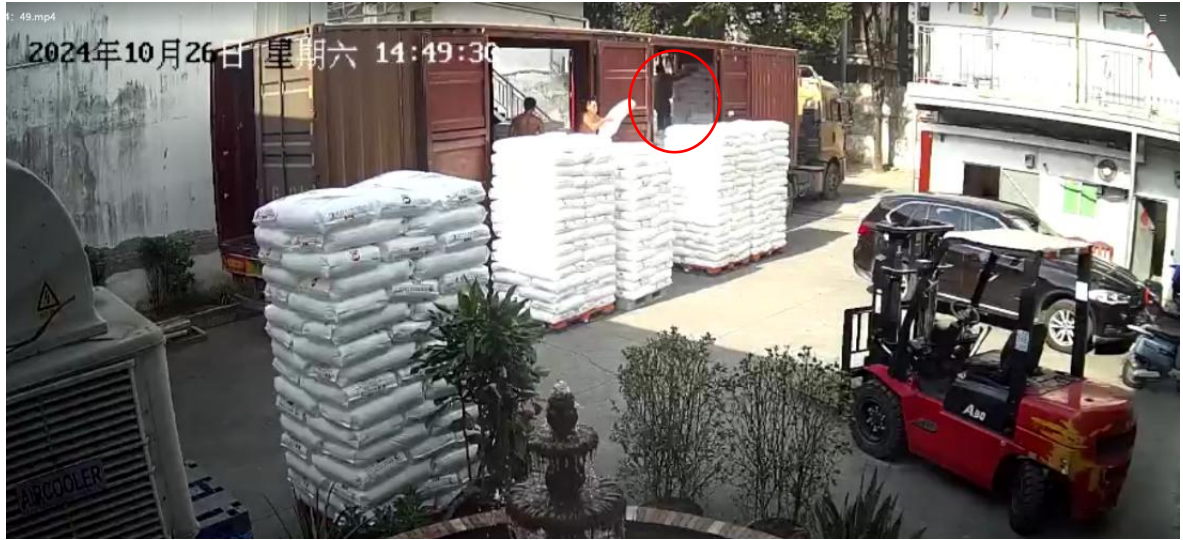
2024年10月26日14时许，李诗坤、雷登文、杨碧生、朱河彬四人到达越盈公司，此时涉事货车已停在越盈公司内，越盈公司工作人员便叫四人开始卸货，货物为白色包装的聚丙烯原料，一袋大约50斤，长约80厘米，宽约40厘米。杨碧生和朱河彬一组，李诗坤和雷登文一组分别在货车两边卸货，李诗坤负责在货箱里将货物传给雷登文。14时43分许，李诗坤在搬运货物时不慎踩空失稳，从高约1.7米的货箱坠落至地面（见图1至图2）。

图 1 李诗坤坠落瞬间监控视频截图（监控时间比实际时间快 6 分钟）

李诗坤在涉事货车货箱搬货时安全意识淡薄，未注意观察<sup>[5]</sup>，不慎踩空摔落至地面。

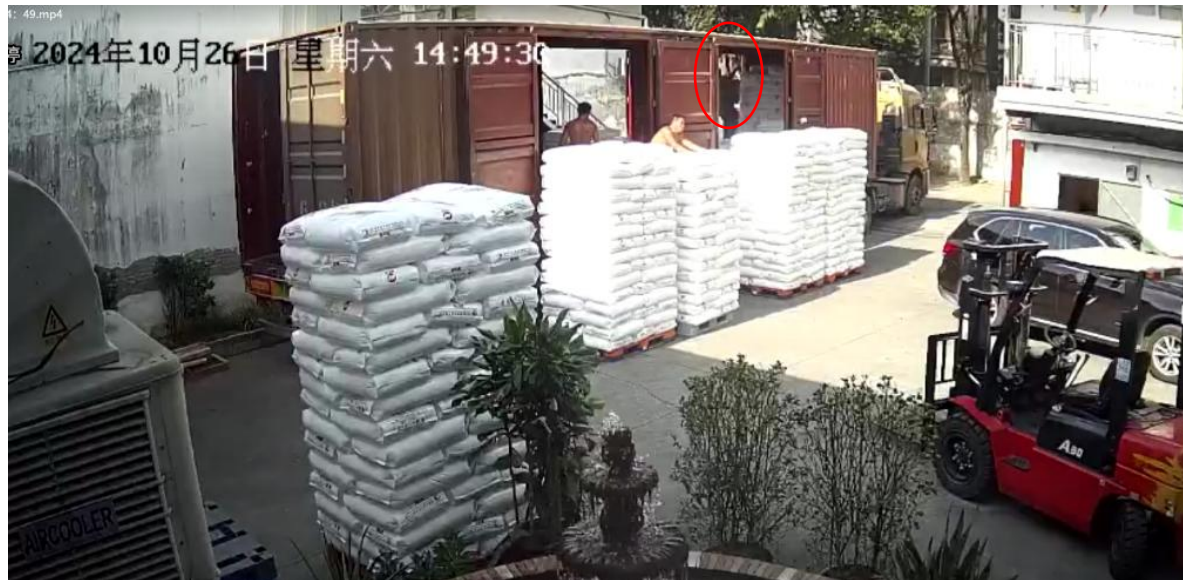
图 2 李诗坤坠落瞬间监控视频截图（监控时间比实际时间快 6 分钟）
