# 东莞横沥擎天自动化设备有限公司“5·16” 一般物体打击事故调查报告

东莞市政府事故调查组

2025年3月

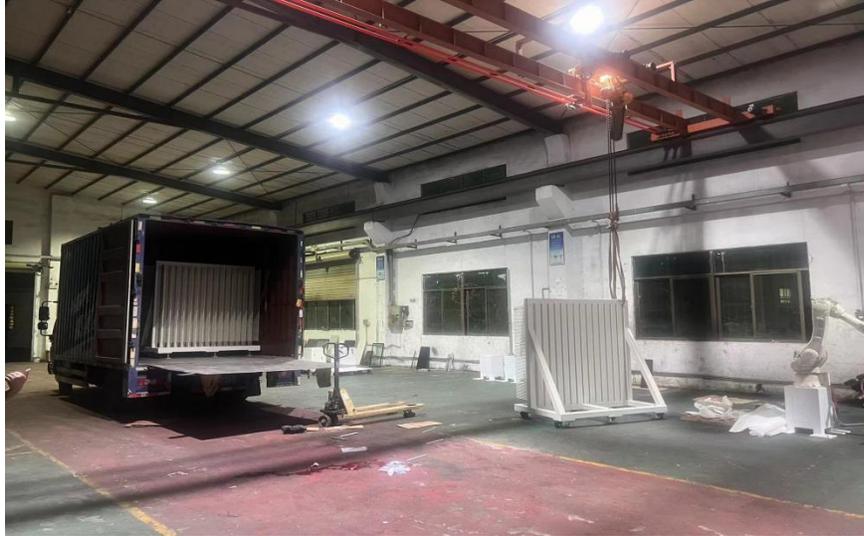
图 1 涉事货车图片

事故发生在东莞市横沥镇村头民安四路5号101室的擎天公司厂房内,该厂房为单层框架结构,建筑面积约1500m<sup>2</sup>,厂房内无监控视频。聂文华驾驶的货车(见图1)为轻型厢式货车,车厢高2.30m、长4.26m、宽2.30m;限座3人,核载1495kg,总质量4495kg;尾板额定最大起重1.5吨。

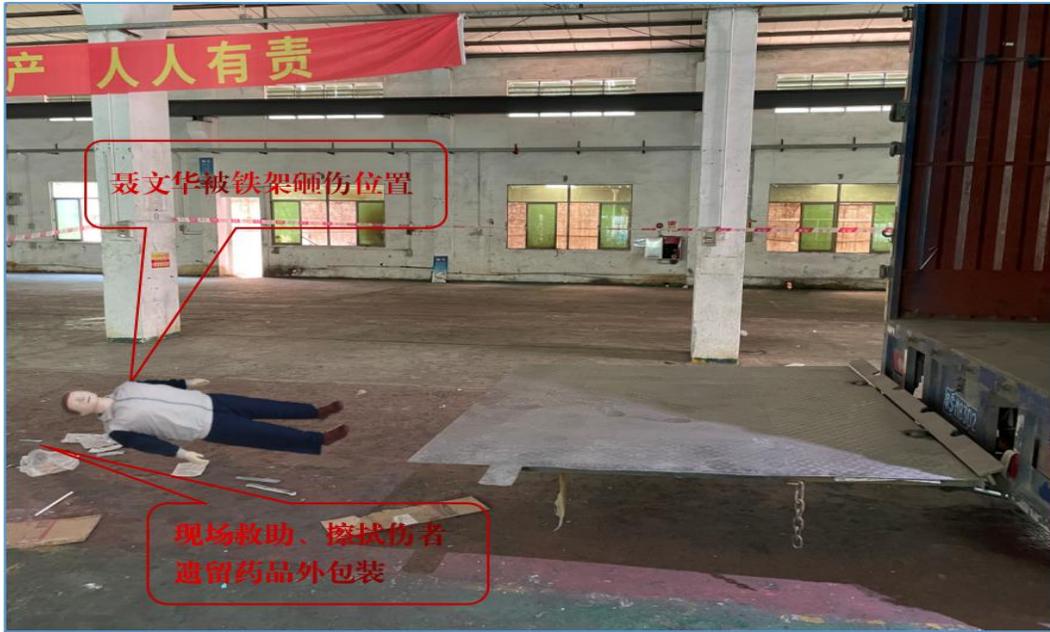
图2 聂文华被铁架砸伤所在位置示意图（事发时尾板与车厢齐平）

聂文华被铁架砸伤的位置位于货车车厢尾部（见图 2），事故现场有救助、擦拭伤者遗留的带有血渍的纸巾、药品外包装袋等，车厢底部距离地坪高度为 85cm。经现场勘察、测量，涉事铁架重约 640kg，长 160cm、宽 98cm、高 182cm；涉事手推叉车重约 66kg，货叉长 110cm、宽（外轮廓）55cm、高 122cm（见图 3、图 4）。货车车厢内 3 个铁架摆放整齐，车厢内铁架采用绳子绑扎固定，没有出现向尾板移动迹象（见图 5）。涉事手推叉车采用旋转手柄调整单轮转向增加车轮与地面的摩擦，无其他制动装置。

聂文华卸货时疏忽大意，将涉事铁架移动至尾板边缘时，措施不足造成铁架重心失衡，手推叉车和铁架滑落<sup>[11]</sup>，铁架压倒自身<sup>[12]</sup>。

[11] 经调查组穷尽调查手段，推断手推叉车与铁架滑落的原因为铁架重心较高，与货叉的接触面小，在尾板上铁架不稳发生倾斜导致滑落，或聂文华在手拉叉车与货物后退至尾板边缘时踏空，导致叉车与铁架滑落。
