# 东莞道滘明海水产有限公司“8·26”一般 其他伤害事故调查报告

东莞市政府事故调查组

2025 年 3 月

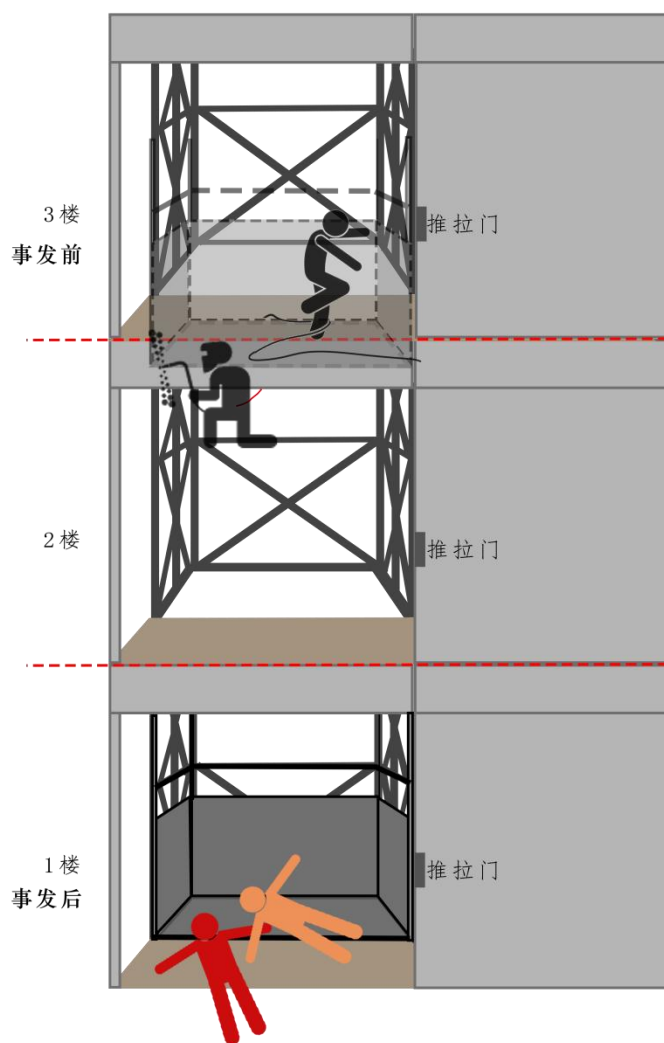
2024 年 8 月 26 日上午，明海公司工人梁昌宝<sup>[1]</sup>在使用简易升降设备运载空桶，货厢即将上升到三楼平台时发生故障不能升降，遂将情况告知安全管理人员梁雪开。梁雪开安排江永良和梁星开两人当日下午进行维修。14 时 13 分许，江永良和梁星开带着钢管、撬棍及电焊机等工具到现场，开始对简易升降设备进行维修。梁星开通过两侧的铁架爬到设备下方焊接导轨卡槽，江永良在三楼平台边上协助。14 时 31 分许，货厢钢丝绳突然断裂，瞬间坠落（此时仍在货厢内的梁星开一同坠落），江永良站在三楼平台边上，被坠落的电焊机电线扯住双脚，拉扯坠至地面。

图1 事故现场推断示意图

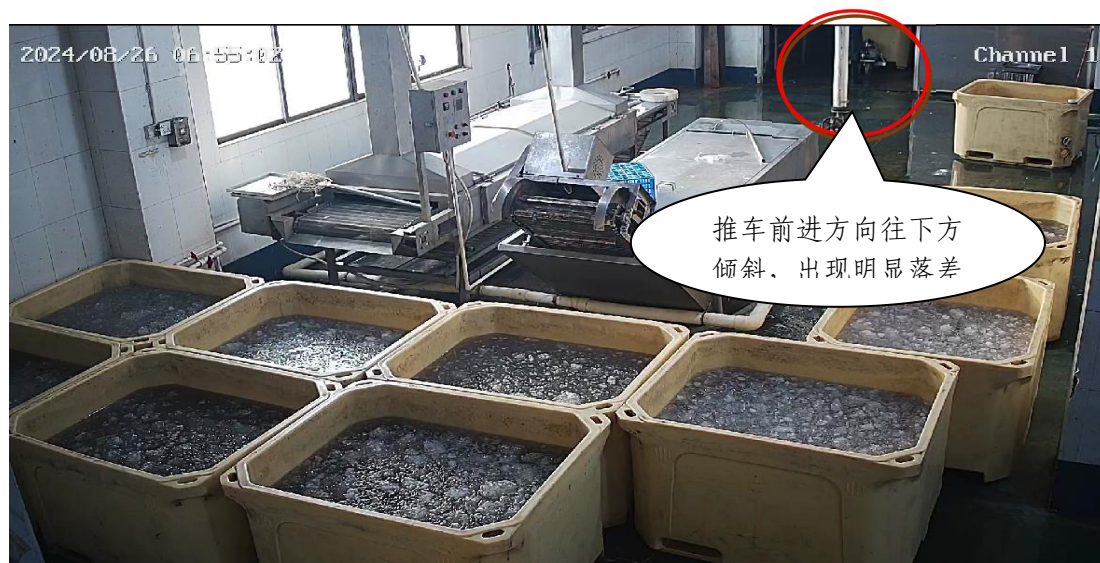
1. 2024年8月26日6时55分02秒，三楼车间工人使用推车将货物推进货厢。此时，涉事简易升降设备出现故障，货厢被卡住，货厢与三楼平台出现明显落差（货厢低约

30CM), 推车进入货厢时, 推车前进方向往下方倾斜, 工人遂将不能放进货厢的推车拉回三楼车间。

图2 事发前涉事简易升降设备故障状态图

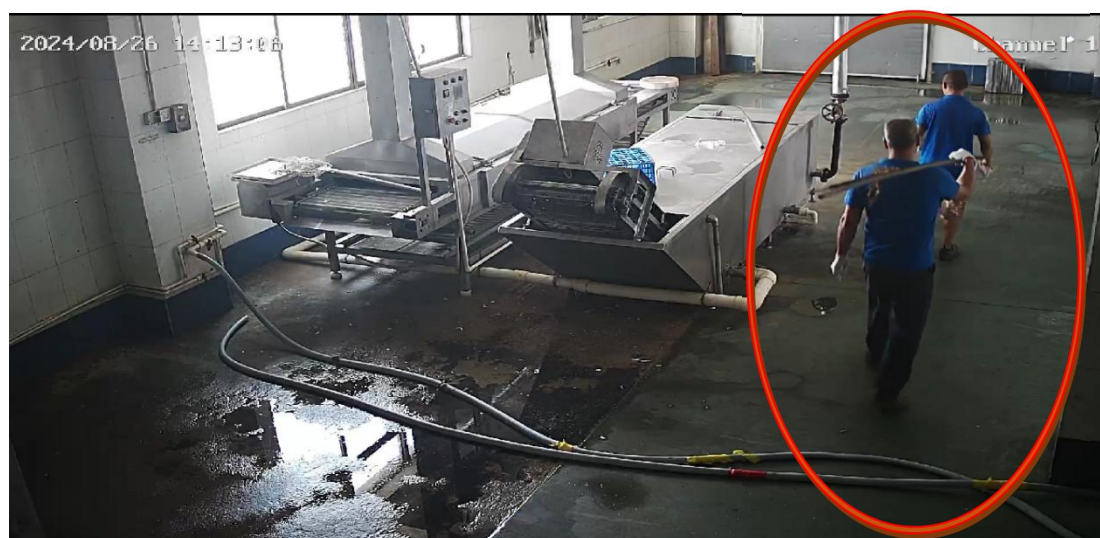
2.14 时 13 分 6 秒, 江永良和梁星开到达生产车间三楼现场, 江永良带了一根钢管和一根撬棍 (如图 3)。随后, 两人从三楼平台走进货厢。14 时 15 分 53 秒, 该两人走出货厢返回三楼车间。

图3 江永良(穿长裤)和梁星开(穿短裤)两人到达现场

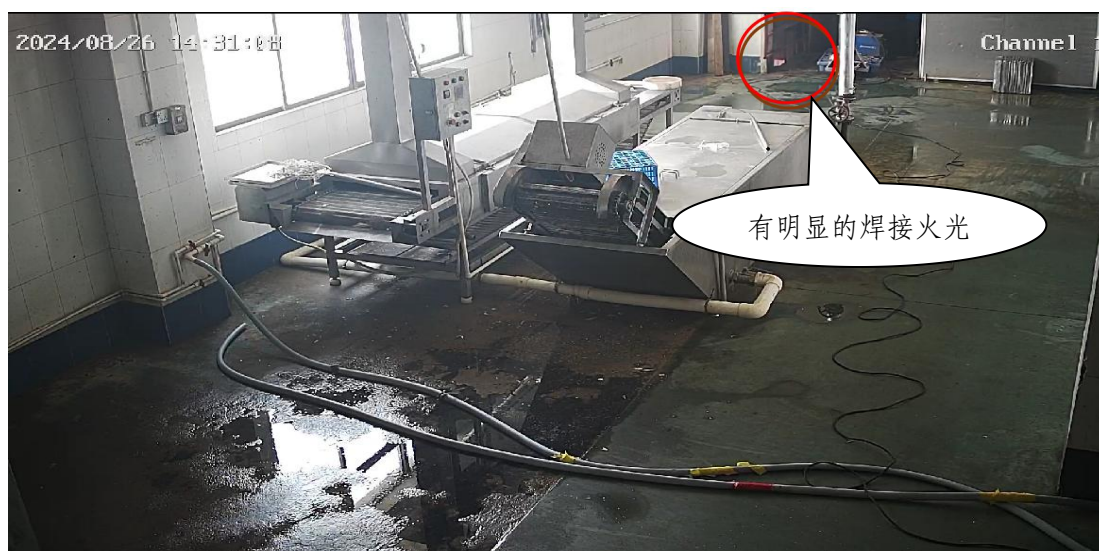
焊机和接线，随后梁星开走进井道开展电焊作业，江永良从旁协助。14时31分，梁星开在井道左侧进行电焊作业（三楼车间视频监控显示井道左侧有明显的电焊火光），江永良站在三楼平台边上。突然电焊火光消失，电焊机的电线拉扯江永良的双脚向下坠落。

图4 井道左侧有明显的电焊火光

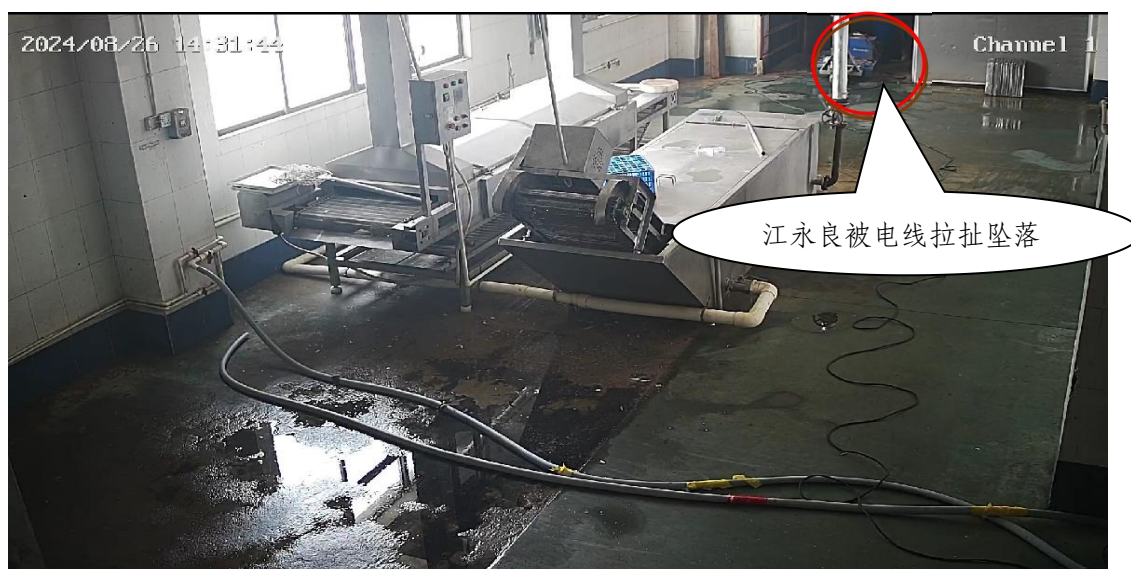
图5 站在平台边上的江永良被电线拉扯坠落

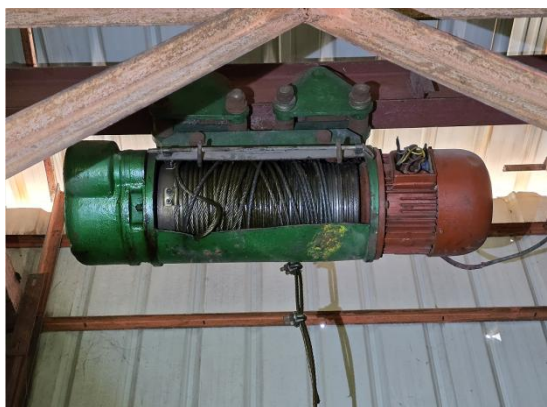
图 6 设备顶部电动葫芦

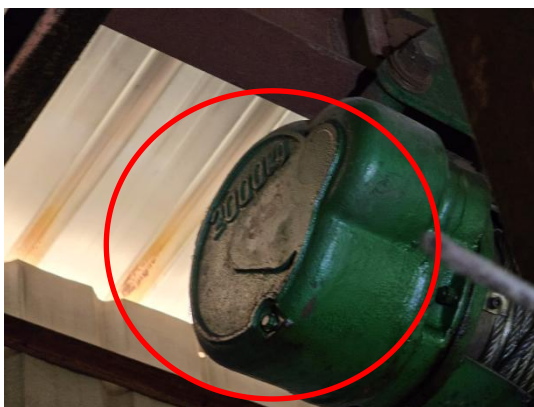
②设备顶部动力装置侧面显示载重量为 2000KG。

图 7 电动葫芦侧面显示的载重量

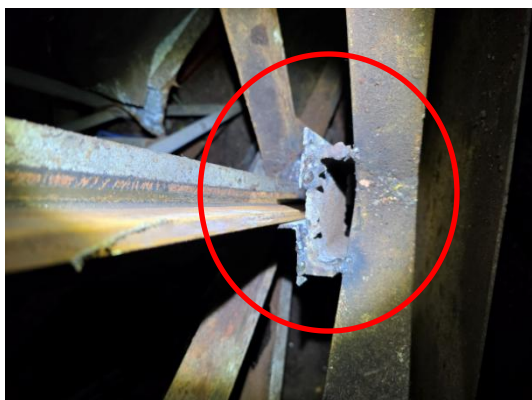
③设备两侧有新电焊的导轨卡槽（见图 8）。

图 8 新电焊的导轨卡槽

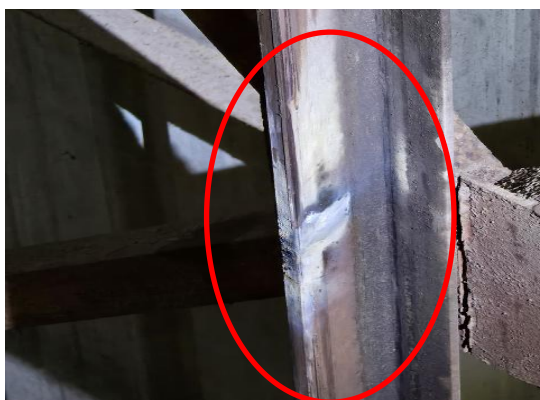
④设备两侧有新的电焊电弧烧伤痕迹（见图 9）。

图 9 新的电焊电弧烧伤痕迹

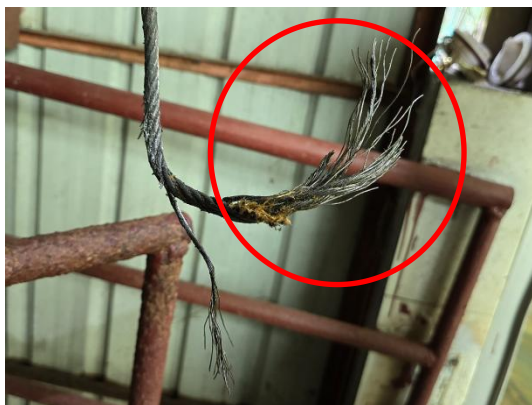
⑤设备钢丝绳断裂脱钩（见图 10）。

图 10 设备钢丝绳断裂脱钩

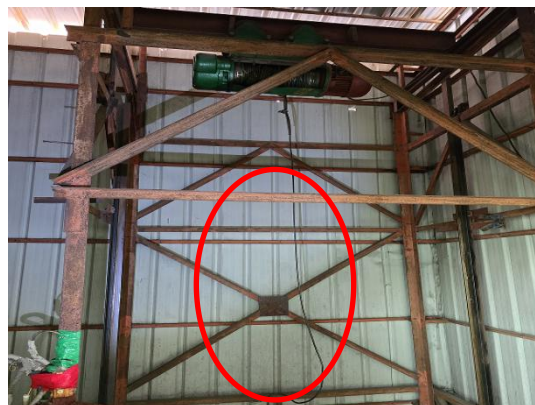
⑥断裂脱钩的钢丝绳有摩擦痕迹（见图 11）。

图 11 钢丝绳有摩擦痕迹

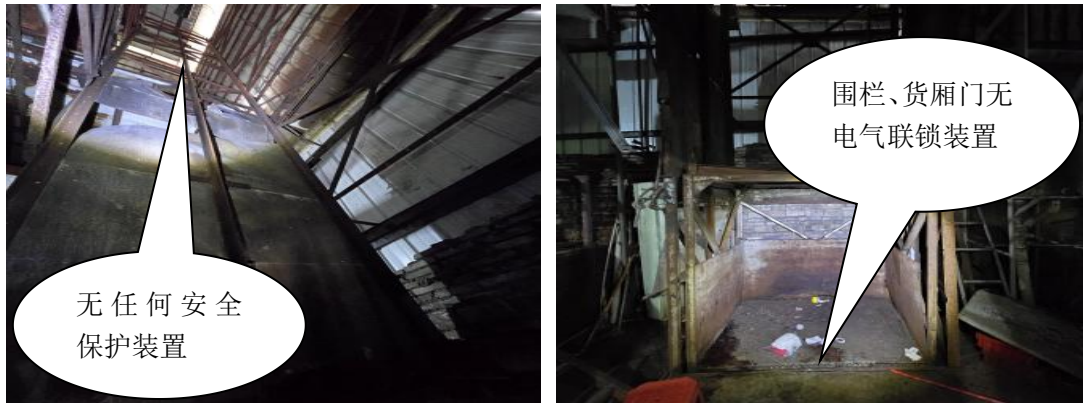
①未按标准安装停层保护装置，不符合技术规范<sup>[4]</sup>（见图 12）。

②围栏、货厢门无电气联锁装置，不符合技术规范<sup>[5]</sup>，存在安全隐患（见图 13）。

图 12 未安装停层保护装置 图 13 围栏、货厢门无电气联锁装置

[4] 《简易升降机安全规程》（GB28755-2012）第 9.2.1 条：曳引式、强制式和齿轮齿条式简易升降机应设置停层保护装置，当货厢处于除底层外的任一平层位置，且货厢门打开时，能防止货厢发生非正常滑移或坠落。

[5] 《简易升降机安全规程》（GB28755-2012）第 6.1.4.1.3 条：货厢门应设电气联锁装置，在正常操作的情况下，如果有一个货厢门或多个门扇的货厢门中的任何一个门扇开着，则货厢应不能启动或继续运行。

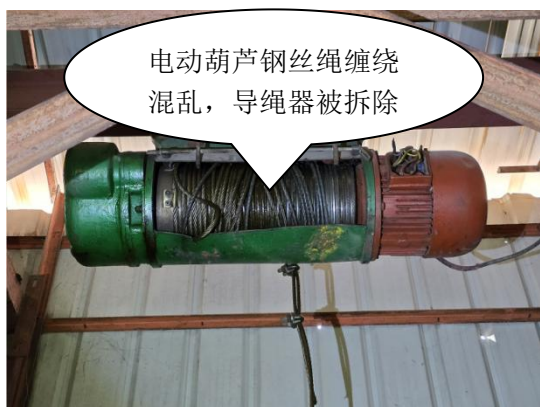
③电动葫芦卷筒未设置导绳装置（或被拆除），钢丝绳在卷筒上的排绳紊乱，不符合技术规范<sup>[6]</sup>（见图 14）。

[6] 《简易升降机安全规程》（GB28755-2012）第 7.3.6.4 条：“电动葫芦应设有导绳装置，以保证钢丝绳在卷筒上的排绳不紊乱”。

图 14 钢丝绳排绳紊乱

① 电动葫芦卷筒未设置导绳装置（或被拆除），导致钢丝绳在卷筒上的排绳紊乱，在日常上下运行中钢丝绳相互摩擦从而缩短使用寿命。

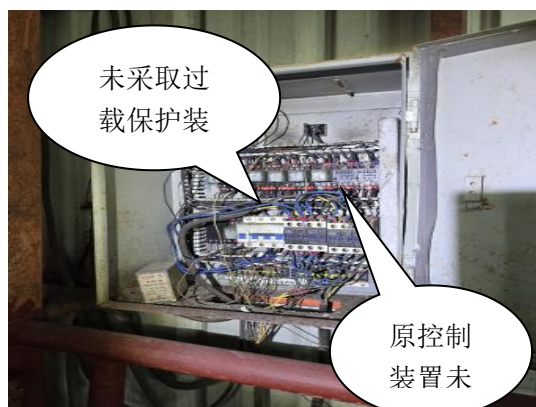
④电动葫芦电气控制元件未采取过压、过载保护装置，不符合技术规范<sup>[7]</sup>（见图 15）。

[7] 《简易升降机安全规程》（GB28755-2012）第 8.1.1.2 条：“直接与电源相连的电动机应采用手动复位的自动断路器（8.1.1.3 例外）进行过载保护，该断路器应切断电动机的所有供电。”。

图 15 未采取保护装置

② 电动葫芦电气控制元件未采取过压、过流、过载保护装置，当货厢被卡死时，只要操作人员未松开上升按钮电动葫芦就会一直往上拉，直到电动葫芦电机线圈烧坏或总开关

保护跳闸或钢丝绳拉断。

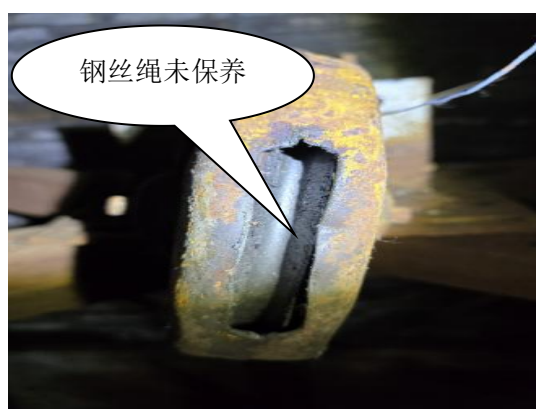
### ⑤ 电动葫芦钢丝绳未保养。

图 16 钢丝绳未保养

③电动葫芦钢丝绳长期未保养，导致钢丝绳与钢丝绳、钢丝绳与滑轮摩擦加大，从而缩短使用寿命。
