# 东莞万江鸿宇酒店有限公司旧货回收项目 “9·13”一般触电事故调查报告

东莞市政府事故调查组

2025年3月

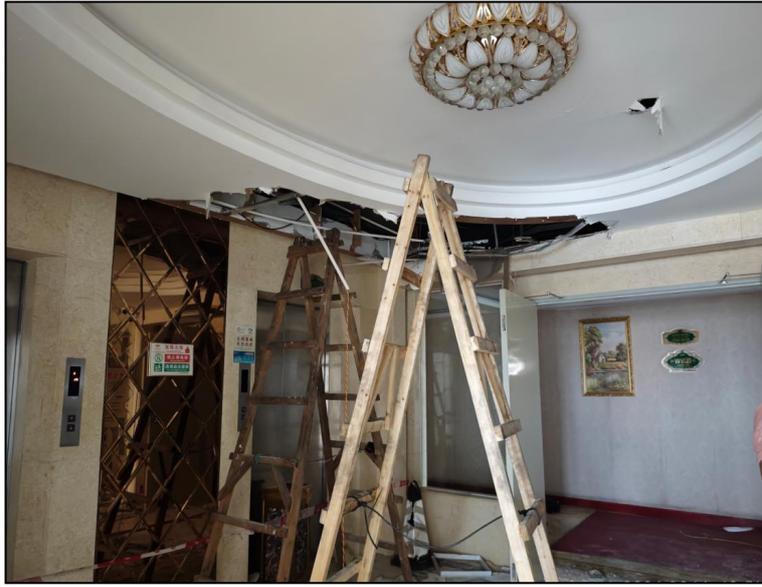
事故现场位于鸿宇酒店 9 楼电梯候梯厅天花板内（如图 1），事发当天两名死者上身均未着装（光膀子），通过比较狭窄的天花板入口（参考其他楼层天花板入口，见图 2）进入天花板内进行空调拆除作业（图 3 为天花板内拆下的空调）。事故发生后，为了将死者二人从天花板内救出，9 楼电梯候梯厅部分天花板已拆除（图 4）。

图 1 事故现场

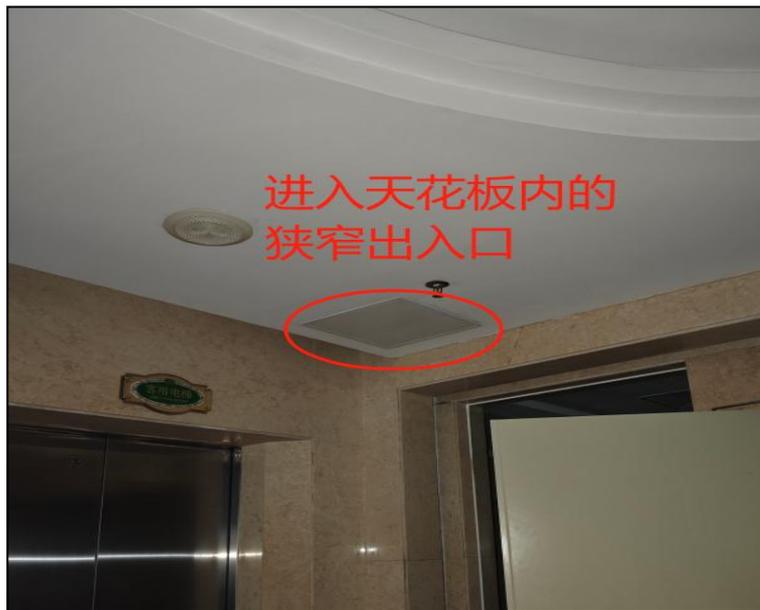
图 2 其他楼层进入天花板内的狭窄出入口

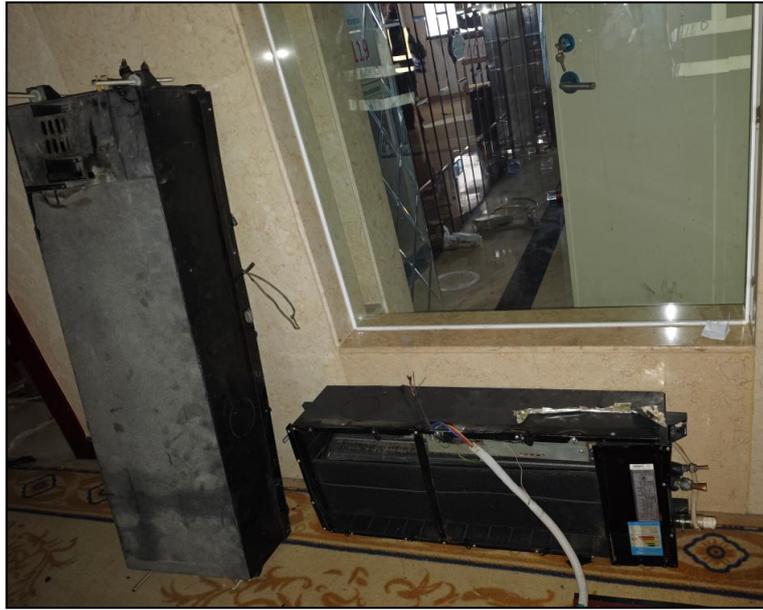
图 3 天花板内拆下的空调

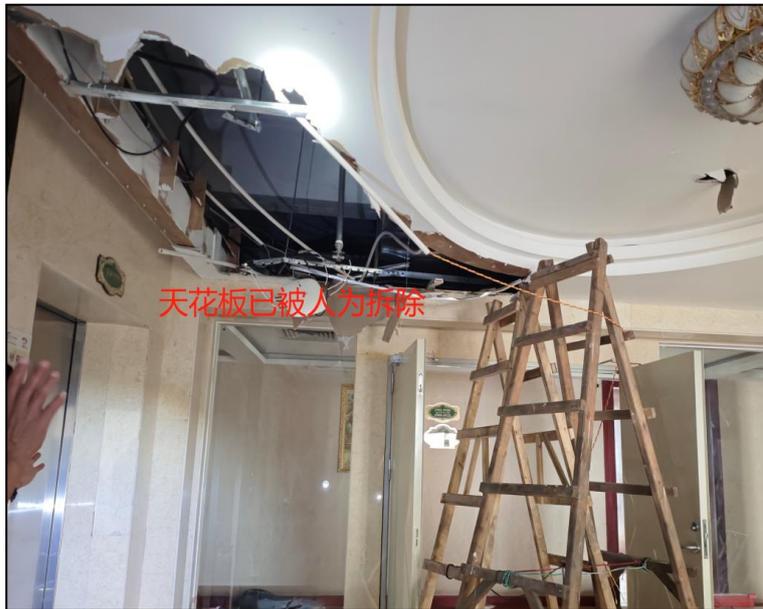
图 4 事发天花板已被部分拆除

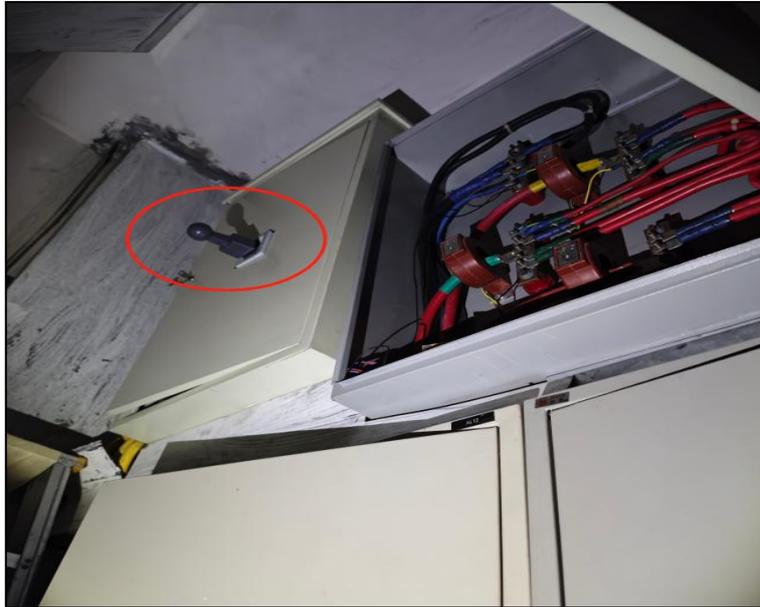
在拆除空调作业前，电工江建超将控制酒店的总开关进行了分闸断电，该总开关安装在 12 楼（图 5）；将 8-12 楼每层的控制总开关均进行了分闸断电（图 6）。

图 5 12 楼控制酒店的总开关在分闸断电状态

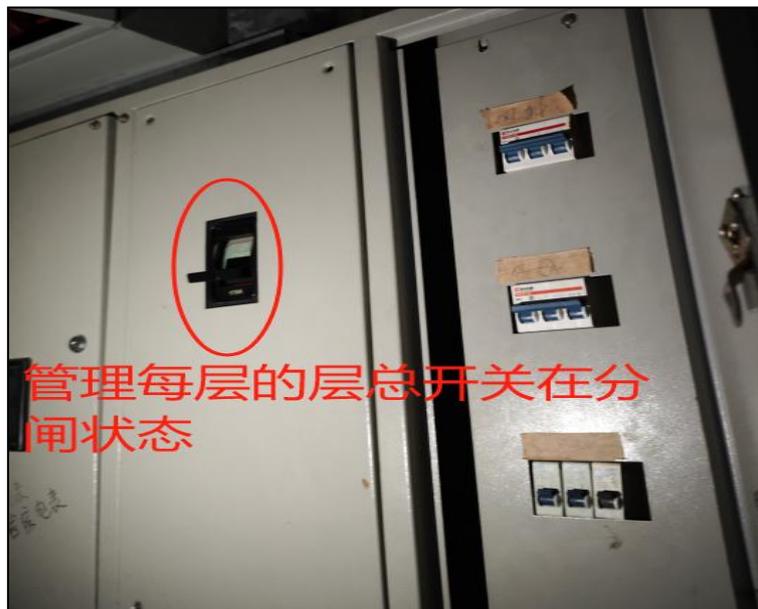
图 6 8-12 楼每层的总开关均在分闸断电状态

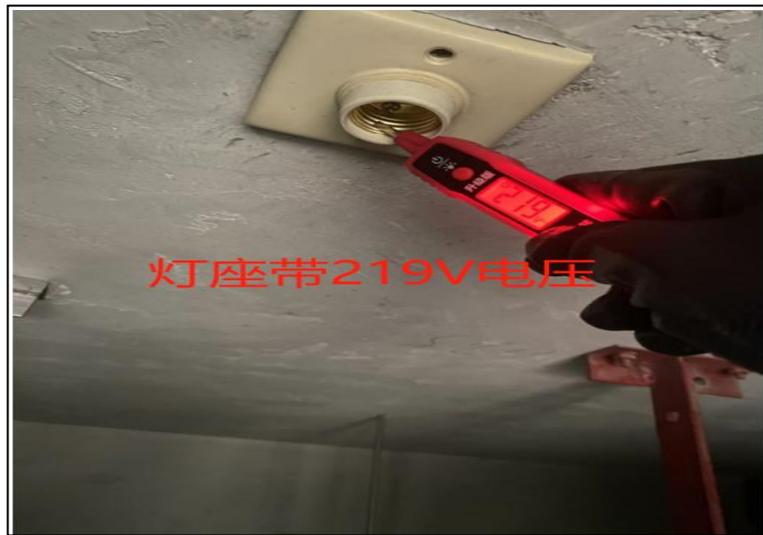
**(2) 9 楼楼梯厅天花板内勘察。**涉事天花板内顶上有一个没有灯泡的灯座，测试其灯座带有 219V 电压（图 7），说明即使管控鸿宇酒店的总开关、8-12 层每层的控制开关在分闸断电状态，仍有其他带电电源线经过天花板内。

图 7 9 楼楼梯厅天花板内带 219V 电压的灯座

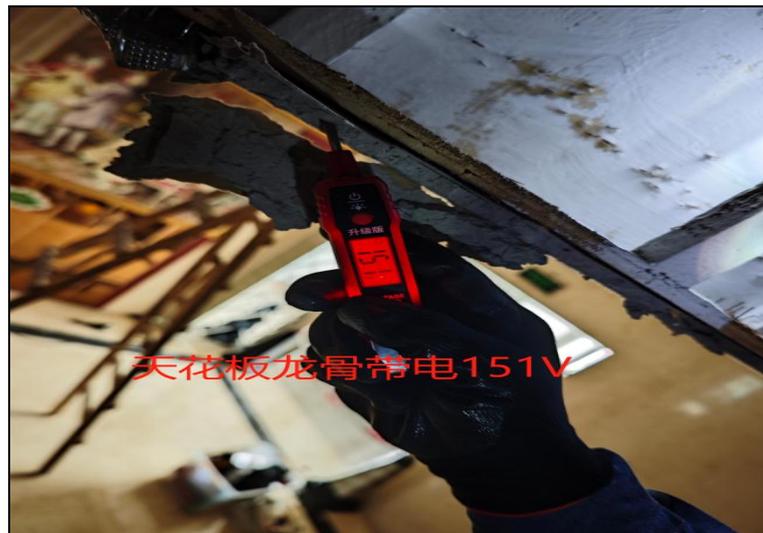
涉事天花板内有多条未穿管的电线、网线、金属线槽、金属吊架和若干细小的气枪钉打在天花板上。现场用验电笔、万用表测得涉事天花板圆弧形周围的气枪钉、螺丝钉、金属网等各金属带不同程度的电压（75V-169V）（图 8），说明天花板圆弧形附近有带电的电线电缆存在漏电，其绝缘破损与其周围的金属接触（推断该绝缘破损的电线电缆为涉事导线），使周围的金属带不同程度的电压。

图 8 天花板圆弧形周围的各金属带不同程度的电压

涉事天花板存在漏电导线，使得天花板内各金属带不同程度的电压，且控制开关不具备漏电保护功能<sup>[20]</sup>，未能自动断开电源回路，两名作业人员在天花板内触电，身体长时间通过危险电流导致死亡。

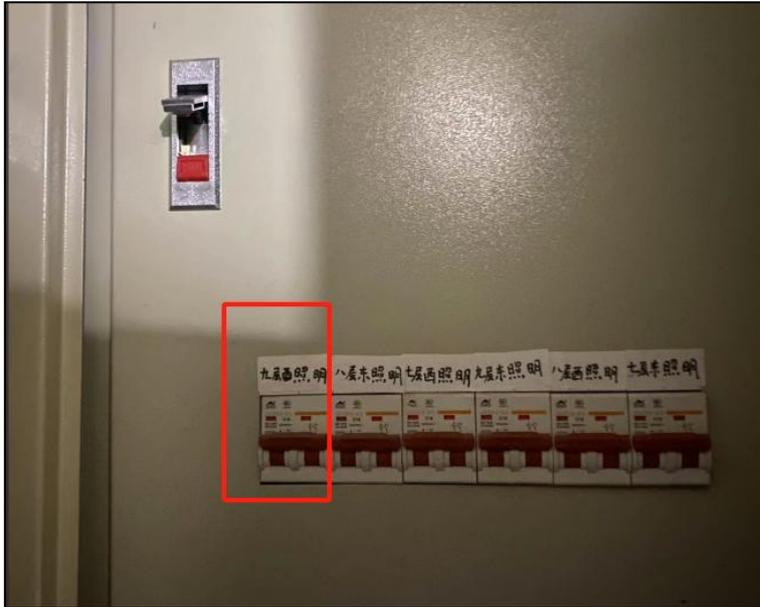
**(3) 照明系统电源控制开关勘察情况。**酒店每层楼的照明系统均有控制开关，其中 7、8、9 楼的照明系统控制开关在 7 楼竖井内，控制事发 9 楼电梯候梯厅附近的照明系统的控制开关标

记是“九层西照明”、型号为 JDZ65-63 C16/2P 的空气开关（图 9），此开关不具备漏电保护功能。

现场技术人员多次进行“九层西照明”开关分、合闸测试：开关分闸，9 楼涉事天花板电压均消失；开关合上，9 楼涉事天花板电压重新出现，表明 7 楼竖井内“九层西照明”开关控制 9 楼天花板涉事电源线。

图9 涉事导线由7楼竖井“九层西照明”开关控制

（一）加强安全生产主体责任落实。鸿宇实业要认真吸取事故教训，对大厦物业的电气线路进行全面整改到位，按规范设置漏电保护装置，切实消除电气事故隐患。五爱公司要严格遵守有关法律法规，对从业人员进行安全生产教育和培训。鸿宇酒店要对承包单位的安全生产工作统一协调、管理。
