# 东莞黄江田美南区工业园“4·6” 一般起重伤害事故调查报告

东莞市政府事故调查组

2023 年 8 月

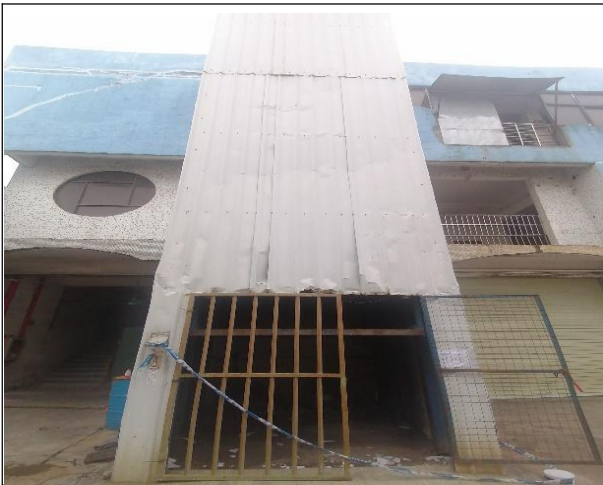
图 4 一层东侧进出门

进出货门（图 4），2 层和 3 层西侧设有层门，通过该门货物可进入房屋内部，所有层门均已上锁（图 5）。井道未设检修门，未设底坑，“货厢”直接停靠在 1 层水泥地面上（图 6）。所谓“货厢”由钢板作底板，两边焊接的护栏（非进出门方向）组成（图 7）。

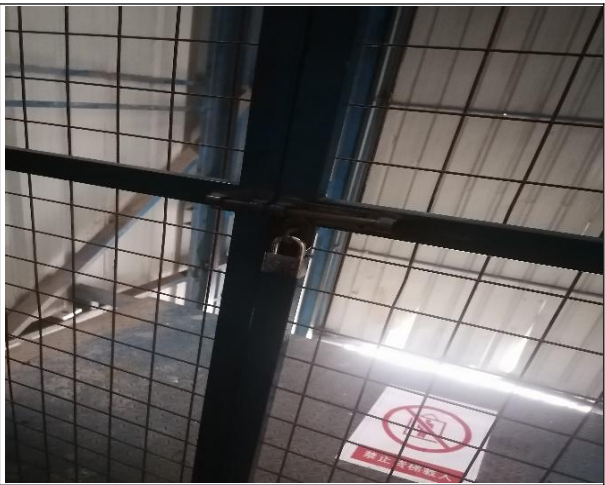
图 5 层门上锁<sup>[1]</sup>

[1]事故发生后，集源公司应黄江镇政府要求对事故现场管控，在使用铁马围蔽涉事设备外围、锁闭涉事设备的同时，在涉事设备上粘贴了警示标识（图 5、图 13、图 14），防止有人冒然进入引发次生事故。

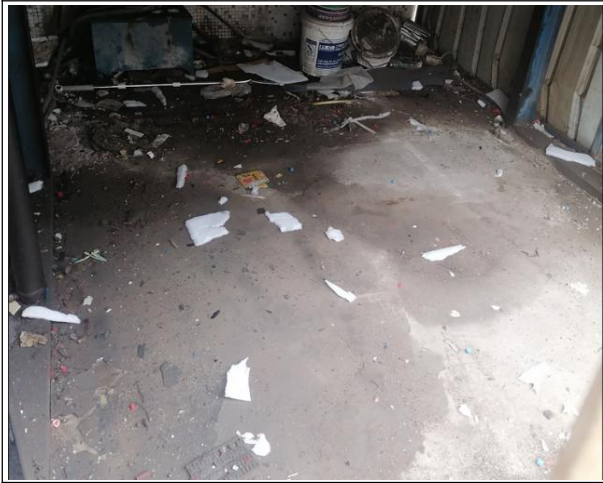
图 6 水泥地面

| 项 目 | 强制要求 | 实际情况 | 是否存在隐患 |
|---|---|---|---|
| 井道底坑设施及底坑空间 | 详见《简易升降机安全规程》。 | 未设底坑及其配套装置。 | 存在 |

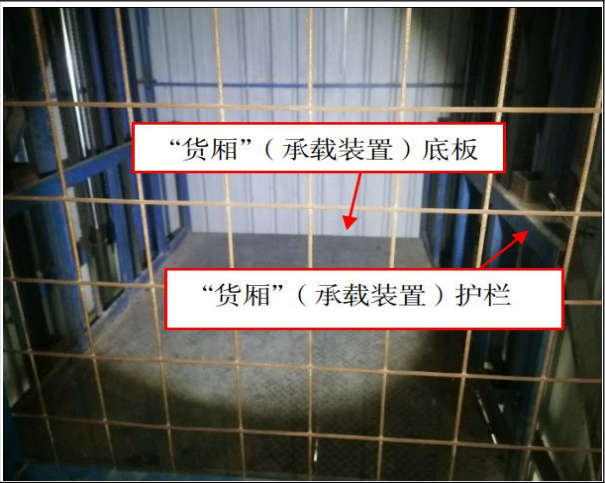
图 7 “货厢”组成

| 项 目 | 强制要求 | 实际情况 | 是否存在隐患 |
|---|---|---|---|
| 货厢结构 | 简易升降机的货厢应是刚性结构，除了货厢门、通风口以及必要的检修窗外，货厢其他表面应封闭。货厢不得采用平板、平台等形式。 | 货厢采用平板形式，没有封闭。 | 存在 |
| 货厢入口一般要求 | 货厢的入口应装设水平滑动的无孔货厢门。 | 未设“货厢”门。 | 存在 |

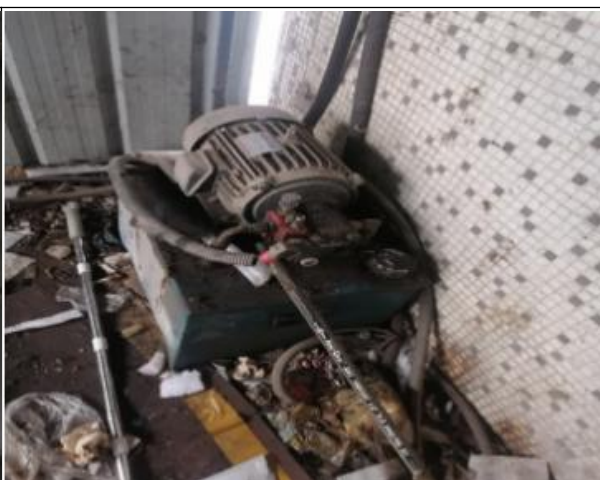
图 9 液压站

液压站安装在井道内第 1 层地面西侧墙边位置（图 9），液压站包含油箱、油泵、电机、加油口（含过滤网）、溢流阀、节流阀、手动下降阀，油泵出口连接一油管，油管由三通接头再连接 2 个油管，2 个油管连接两个液压缸。现场观察到液压站、连接管路、液压缸，未发现漏油现象。

| 项 目 | 强制要求 | 实际情况 | 是否存在隐患 |
|---|---|---|---|
| 液压油箱 | 油箱应设有显示最高和最低油位的液位计。 | 未见液位计。 | 存在 |
| 液压泵站 | 液压泵站应设有压力指示，压力表的量程不应小于额定工作载荷时压力的 150%。 | 未见压力指示。 | 存在 |
