# 东莞石排信扬实业有限公司“12·3” 一般其他伤害事故调查报告

东莞市政府事故调查组

2025 年 5 月

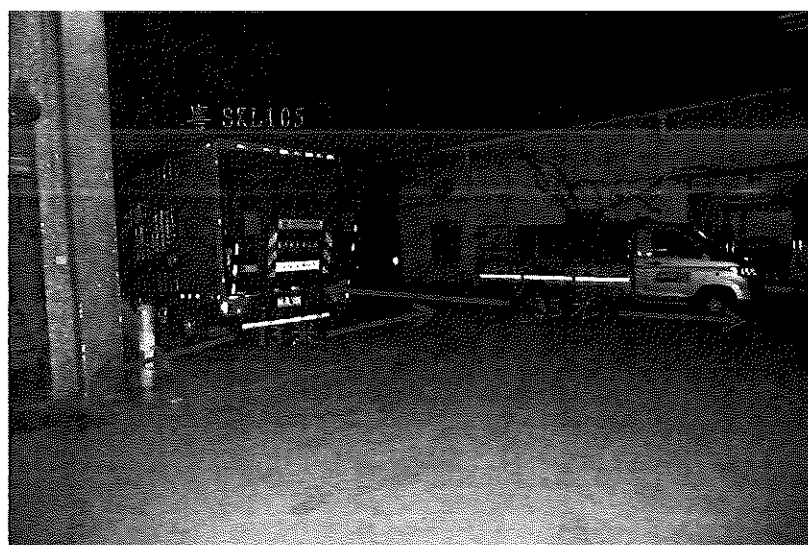
图 1 事发长方形空地

事故发生在东莞市石排镇庙边王路 243 号信扬实业厂区内一长方形空地（见图 1）内，该空地东西长约 35 米，南北宽约 13 米，区域内无监控视频。涉事粤 SKL105 号货车（见图 2）车辆尾板长 2.3 米，宽 1.8 米，最大载重质量 1.5 吨。

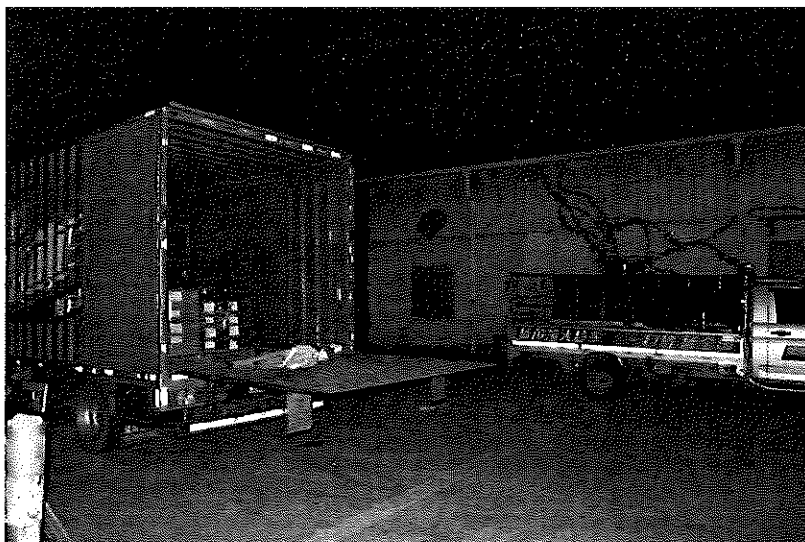
图3 曹礼新受伤横躺位置模拟图片

曹礼新被尾板夹伤后躺倒在粤 SKL105 号货车车厢右侧尾部和尾板结合处（见图 3），车厢尾部和地面血迹清晰可见（见图 4），粤 SKL105 号货车车厢左侧尾部地面可见血迹和曹礼新撕脱的耳朵。车厢底部距离地坪高度为 85cm。粤 SKL105 号货车车厢内 4 板货物摆放整齐，车厢内货物采用绳子绑扎固定，没有出现向尾板移动的情况。事故现场共有 4 人，温柳彬在粤 SKL105 号货车车厢左侧尾板位置操作尾板，刘强在桂 K5Z358 号车辆驾驶位置操作车辆倒车，蒲春玉在厂房拐角位置指挥倒车，上述 3 人均未留意曹礼新，直到曹礼新被尾板夹伤发出喊叫，3 人才发现曹礼新被夹。调查组穷尽调查手段，无法查清曹礼新将头伸出车外的原因。

温柳彬操作尾板上翻时疏忽大意，未注意曹礼新所处位置；曹礼新在尾板上翻过程中未注意自身安全，将头伸出车外，导致头部被尾板夹伤<sup>[6]</sup>。

（一）深刻吸取事故教训，加强安全管理工作。企业要结合《车用起重尾板安装与使用技术要求》（GB/T 37706-2019），制定货运装卸货安全管理制度，特别要规定尾板作业人员不应站立在尾板承载平面外边缘的上方，要明确具体部门和人员的责任以及详细的操作规程；要制定安全生产教育和培训制度，认真按计划进行岗前和日常安全生产教育和培训，切实提高员工在各种

场合下的安全生产意识；要安排专人在装卸货现场进行安全管理，及时纠正违规行为，并设置警示标志和隔离设施，避免无关人员进入作业区，防范类似事故的发生。
