# 东莞南城“11·30”一般其他伤害事故调查报告

东莞市政府事故调查组

2025 年 4 月

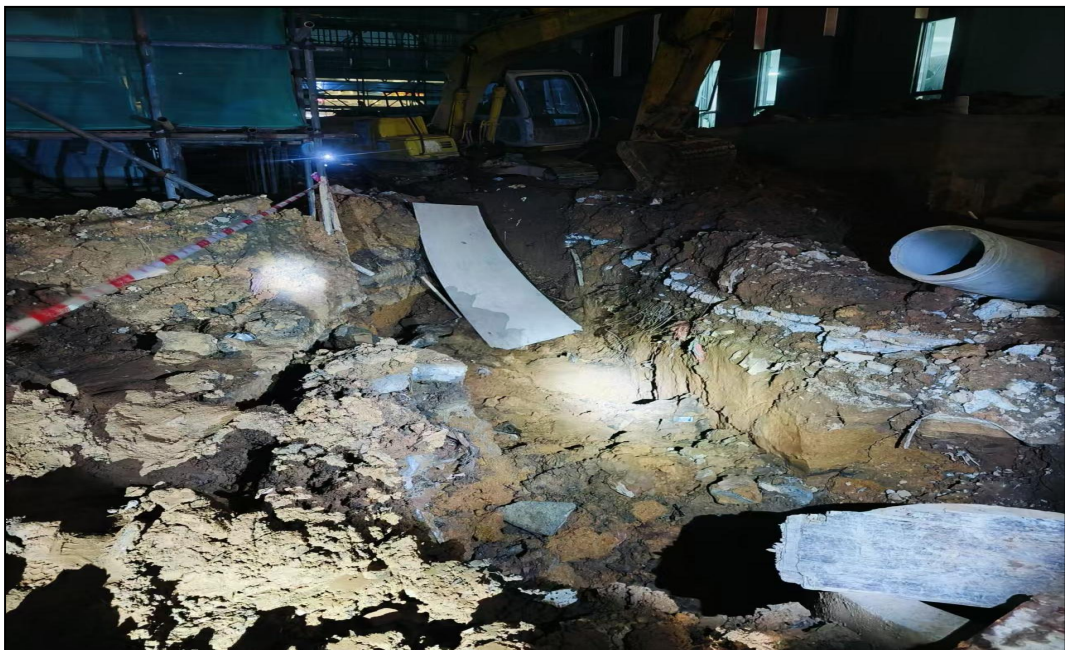
图 2 事故发生后的沟槽情况

2024 年 11 月 30 日 19 时许，项目 18 栋与 20 栋交界处西侧管道沟槽发生滑塌，该沟槽段全长 29.91m，位于石竹一路与元美东路交汇东北侧，距离石竹一路人行道约 10.2m，由北向南坡率  $i=0.003$ ，已开挖沟槽的最大长度约 9.56m（为事故发生当天 15 时许至 17 时 30 分许期间开挖），事发位置的现状地面标高约为 11.6m~12.2m，DN300 聚乙烯双壁波纹管每节长度为 6m，内径  $D$  为 300mm。

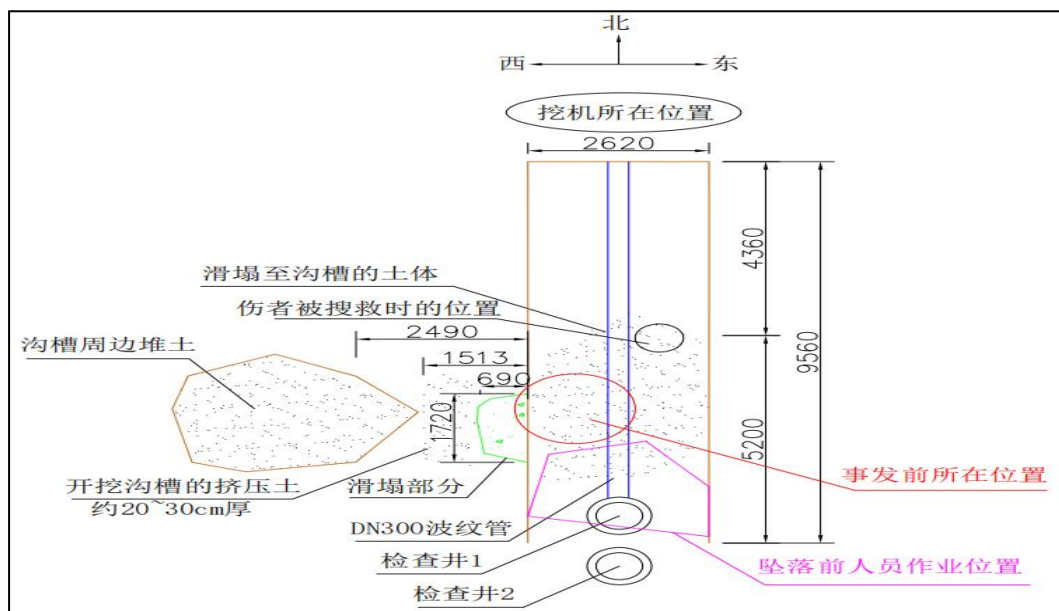
图 3 沟槽平面位置示意图

(1) 调查组现场勘查时，沟槽开挖段出现滑塌，滑塌段长度约为 1.72m，滑塌形式为沟槽侧边硬化混凝土板及下方填土出现塌陷和滑塌，沟槽宽度约为 2.62m，事发位置的沟槽深度约 2.44m，沟槽边大约有 20~30cm 厚挤土，是由于挖掘机开挖导致的挤土。

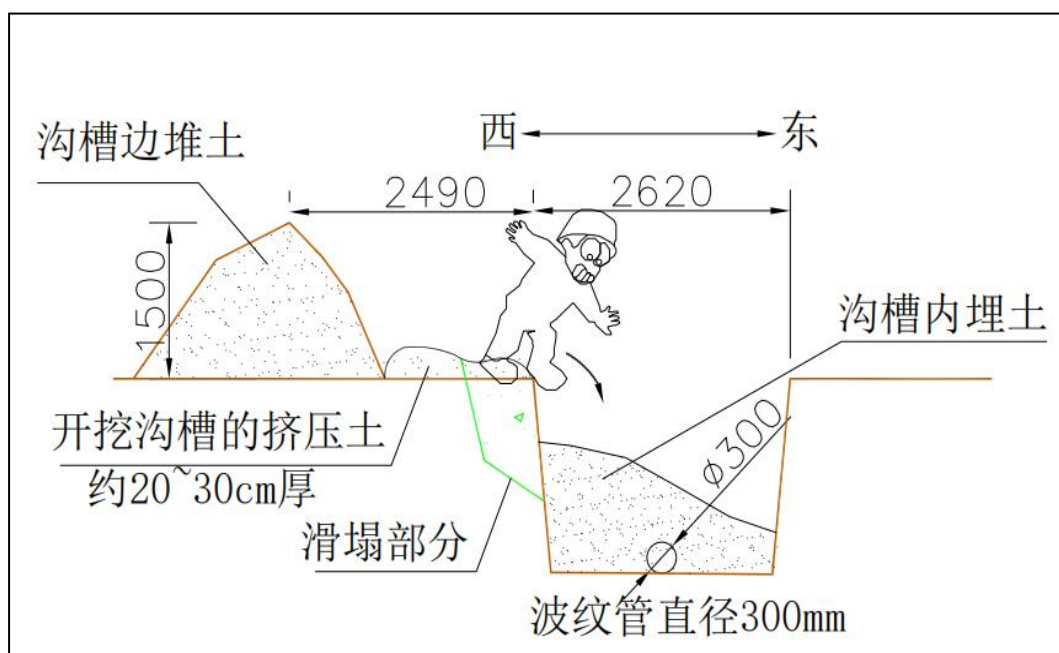
图 4 实际沟槽开挖及滑塌断面示意图

根据现场实际开挖图片,现场沟槽的开挖坡率接近于直立开挖,而室外机电工程施工方案中沟槽开挖断面大样图其坡率  $i=0.33\sim 0.5$ ,实际开挖沟槽坡度不符合施工方案的技术要求<sup>[9]</sup>。

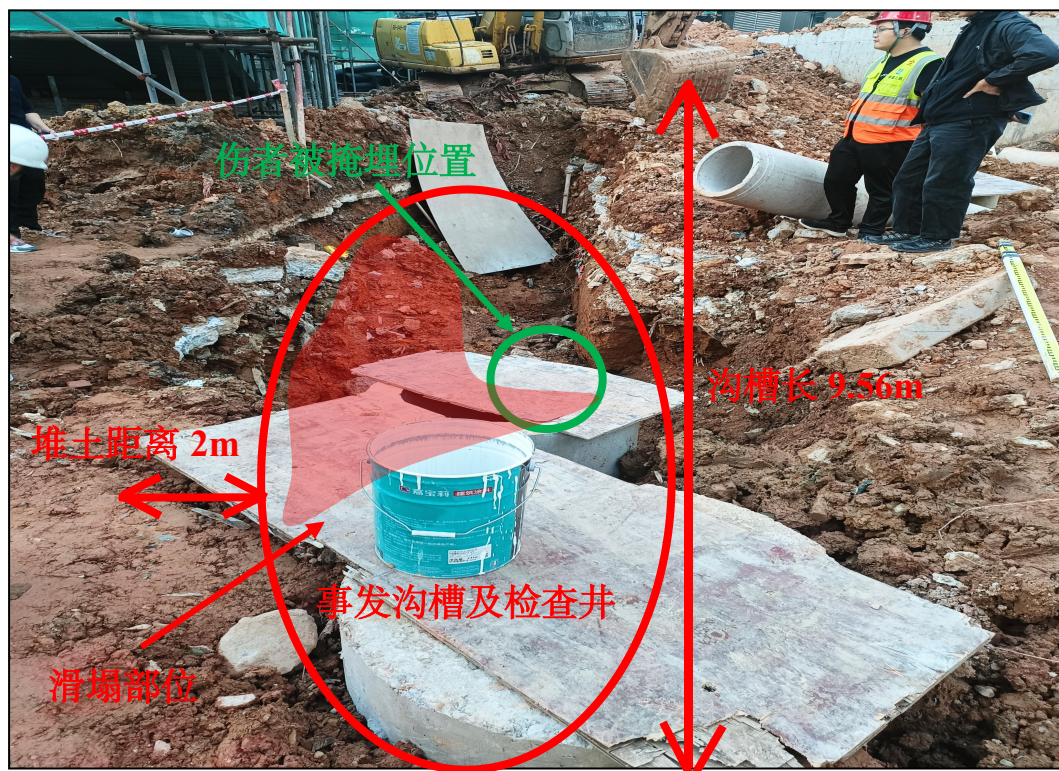
图 5 事发沟槽滑塌部位及人员掩埋位置示意图

施工现场沟槽开挖未按照施工方案的技术要求执行(开挖坡率接近于直立开挖),杨陆疏忽大意,在施工现场行走的过程中不慎踩到沟槽边松散的土体,导致身体失稳并滑落,撞到沟槽侧壁土体,引起土体局部滑塌和上部混凝土板出现塌陷,最终被土体掩盖和混凝土板砸伤<sup>[7]</sup>。

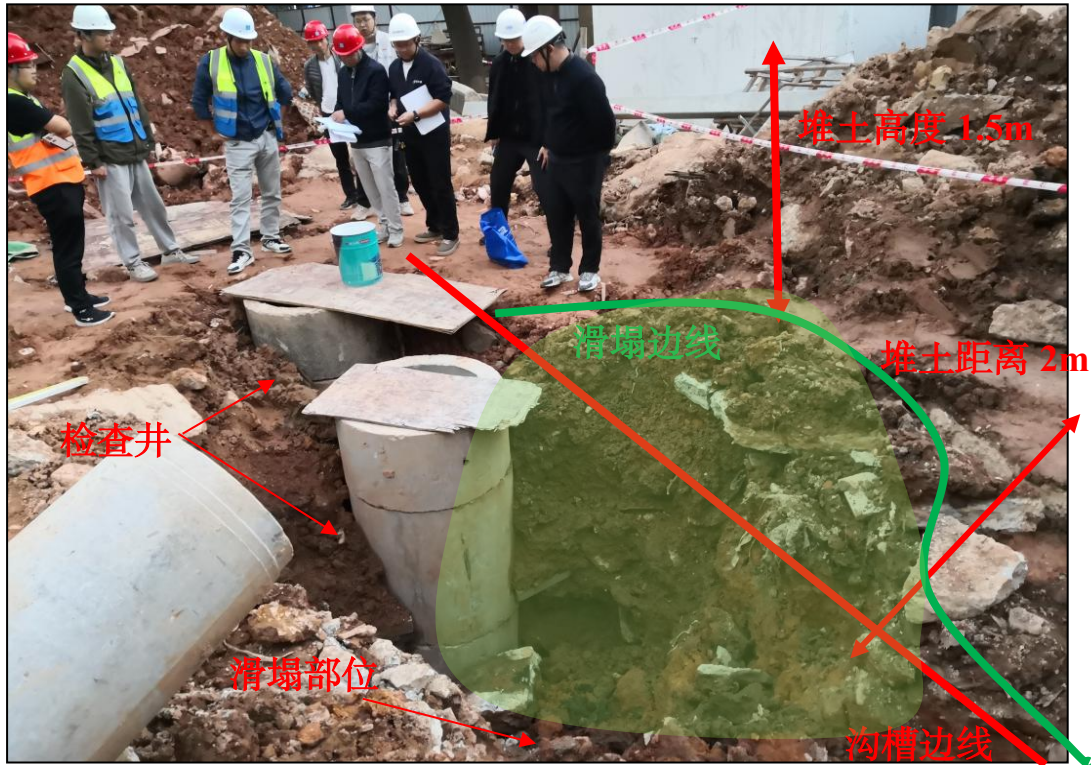
图 6 沟槽滑塌部位及周边堆土情况示意图

(2) 沟槽西侧边事发位置的土质条件较差，土质松散且非原状土，在进行机械开挖施工作业后，其沟槽西侧土体自身的稳定性进一步被破坏，土质呈疏松状态；滑塌位置的沟槽侧边已出现裂缝，下部的混凝土板已破坏，检查井局部已出现倾斜。

[7] 根据尹周武笔录显示,沟槽开挖采用退挖法挖土(沟槽管道施工中常规的土方开挖方式),挖出的土堆放在沟槽边上。现场实测图片显示,堆土距离沟槽边约 1.5-2.49m,现场沟槽边未设置警示标志或警戒线。
