东莞常平林儿庄园道路硬化作业“9·4” 一般其他伤害事故调查报告

东莞市政府事故调查组

2025年8月

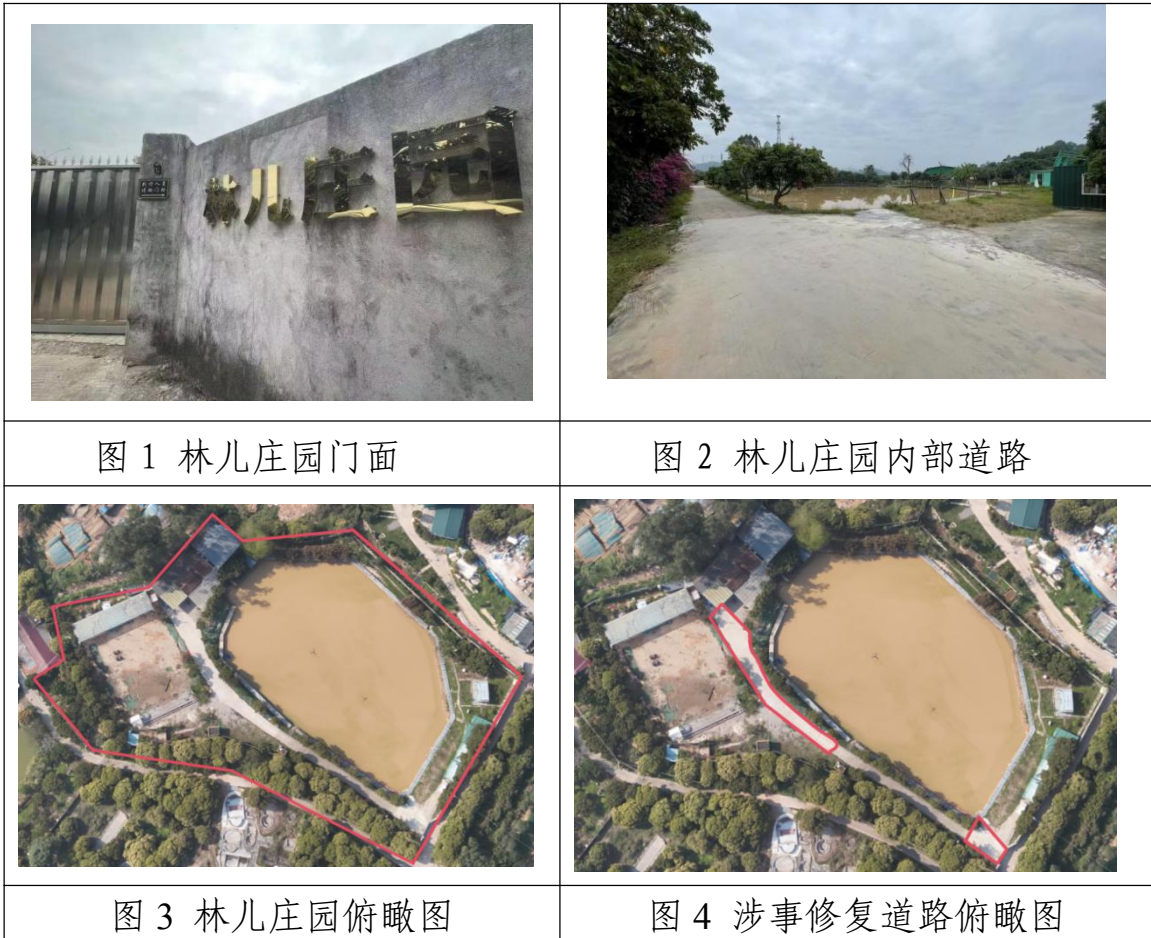
林儿庄园位于东莞市常平镇土塘村向东巷与鹅岭巷交叉口东北方向620米林儿庄园内（图1、图2）。本次道路硬化作业分为林儿庄园门口和内部道路两块（图3、图4），属于原有硬底化道路修复工程，宽度约2至5米，道路修复作业面积约300平方米，位于城镇开发边界外，不涉及新增建设用地问题，不属于违法用地，不需要办理新增用地审批手续。涉事地块为农用地（高标准农田），常平镇人民政府、相关单位与土塘村村民委员会签订《东莞市常平镇2013年度高标准基本农田建设项目工程现场养护交接表》《东莞市常平镇2013年度高标准农田建设项目移交管护协议》，由属地村负责日常管护。道路是历史建成，进行修补无需进行报备手续。庄园内部设有鱼塘、舞台、桌球、秋千等农家乐娱乐设施设备。
