# 石碣镇“1·17”一般物体打击事故调查 报告

石碣镇“1·17”一般物体打击事故调查组  
2021 年 5 月

2021年1月17日11时45分许，位于石碣镇涌口村力竹围工业区东莞市尚益精密五金有限公司发生一起物体打击事故，事故造成一人死亡。

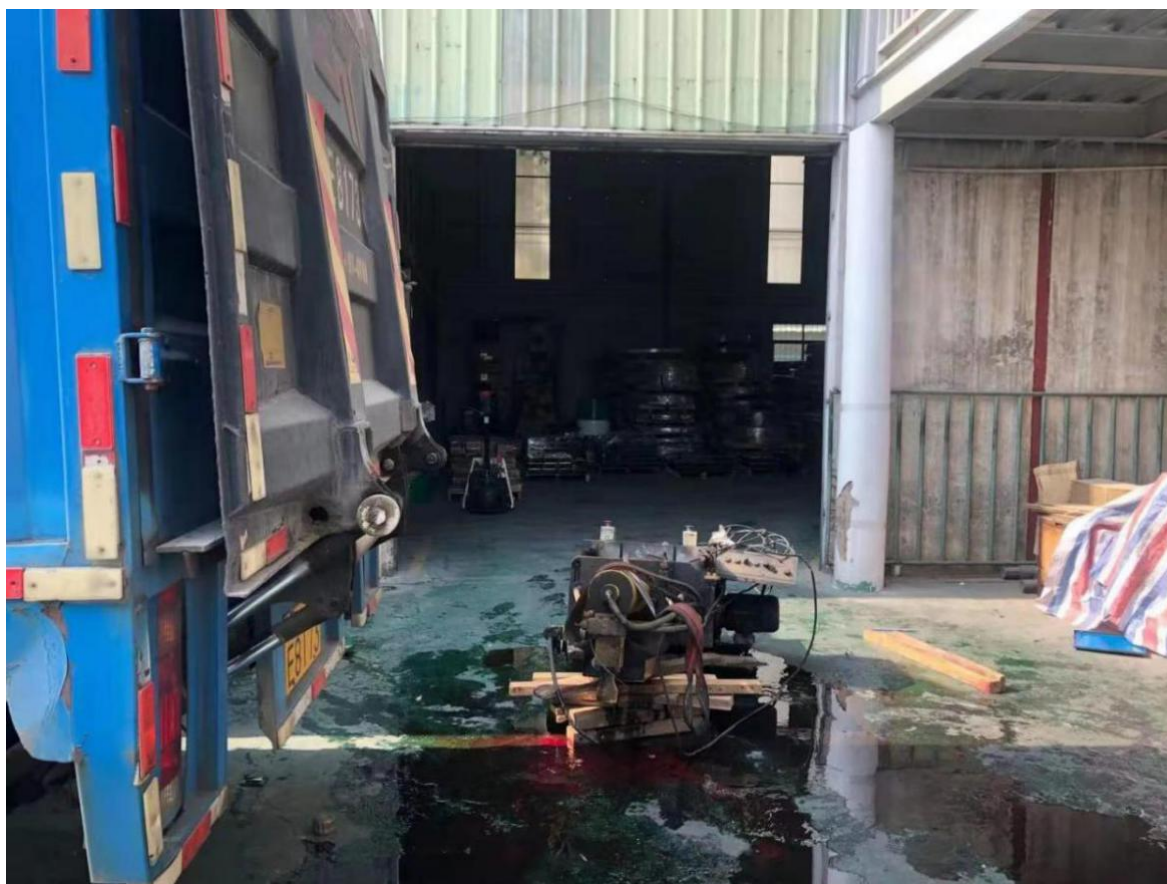
（图 1：事故发生地车间门外）

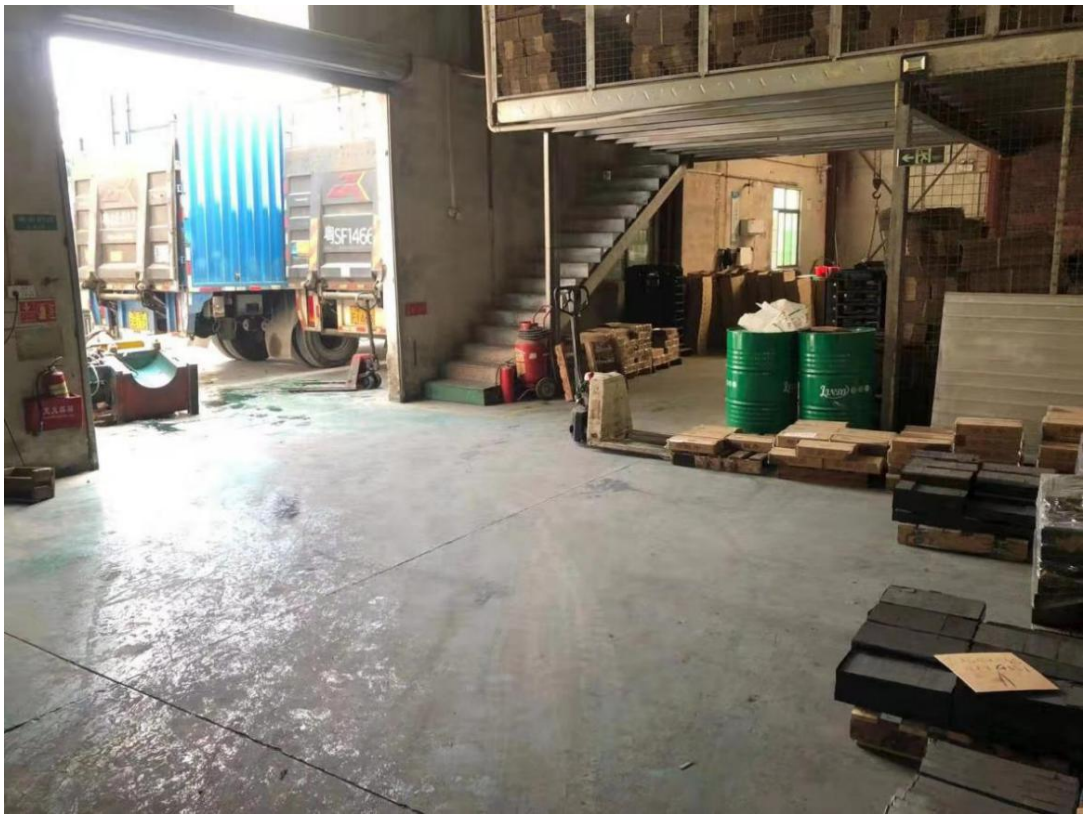
(图 2: 车间门口及车间内部)

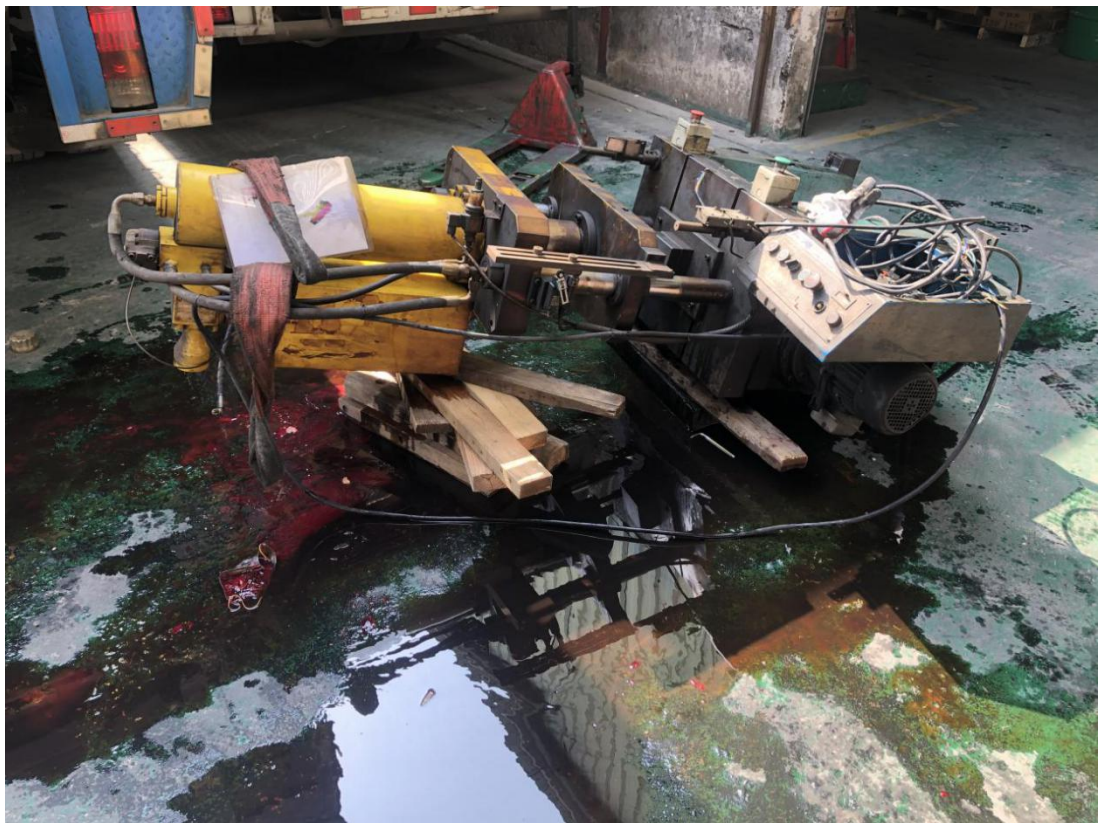
(图 3: 事故现场涉事液压机倒地状态)

现场可见车间门口外地面的一滩血迹，以及液压机漏出的机油痕迹（如图 3）。现场翻到在地的机器为双柱液压机，高度约 2 米，机器重量约 600KG。在翻到的液压机旁边有单惠权搬运液压机使用过的手动叉车（如图 4）。在液压机前方不远处停放着一辆柴油叉车（如图 5），这是事发后刘功耀驾驶操作该柴油叉车，抬起液压机一端，救出了被压的单惠权后停在一旁。车间门口的小斜坡地面存在不平整（路面有小缺口）。

事故分析原因为单惠权安全意识淡薄，使用不当的作业方式搬运液压机。液压机约 600 公斤重以及高度约 2 米，在搬运途中还要经过一个不平整的小斜坡，在未采取相应安全措施防止液压机倾斜侧翻的情况下，通过手动叉车搬运的方式存在一定安全隐患，单惠权未具备必要的安全生产意识。

（四）企业从业人员在搬运卸载作业前，作业施工单位应制定搬运卸载作业方案，调查所搬运卸载货物的实际数据在确定搬运作业方式。搬运大型机器设备作业时尽量采用机械作业，减少人员参与搬运卸载作业的环节。

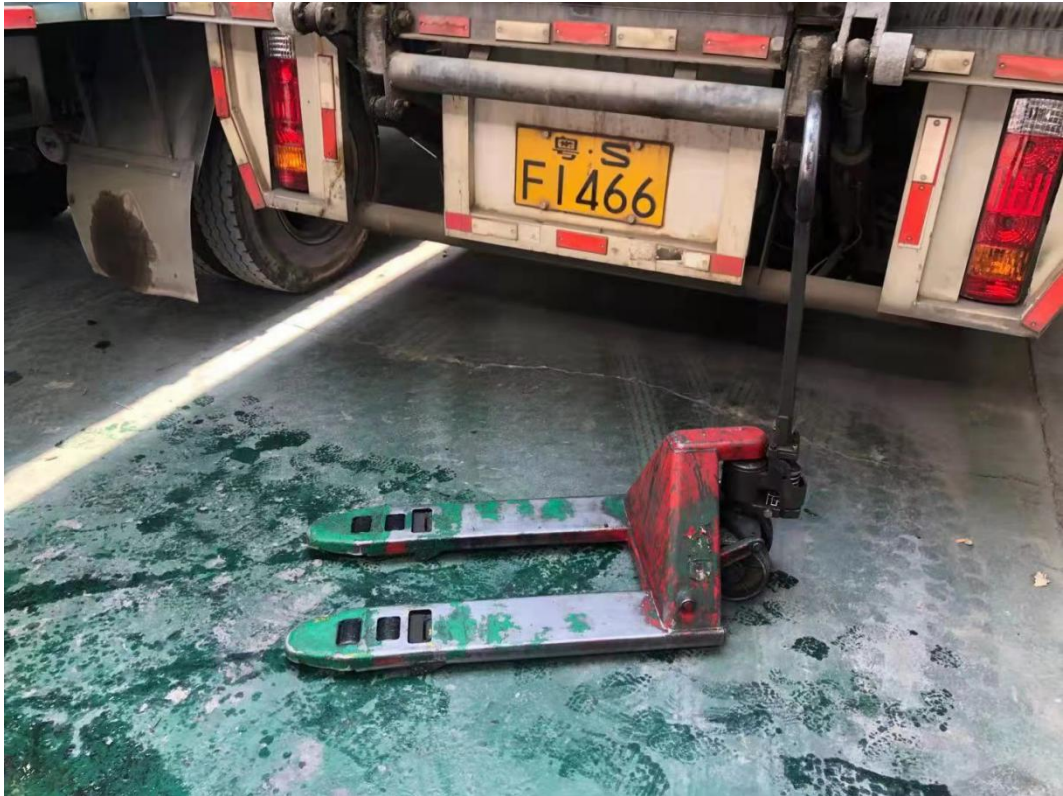
(图 4: 事发时搬运液压机使用的叉车)

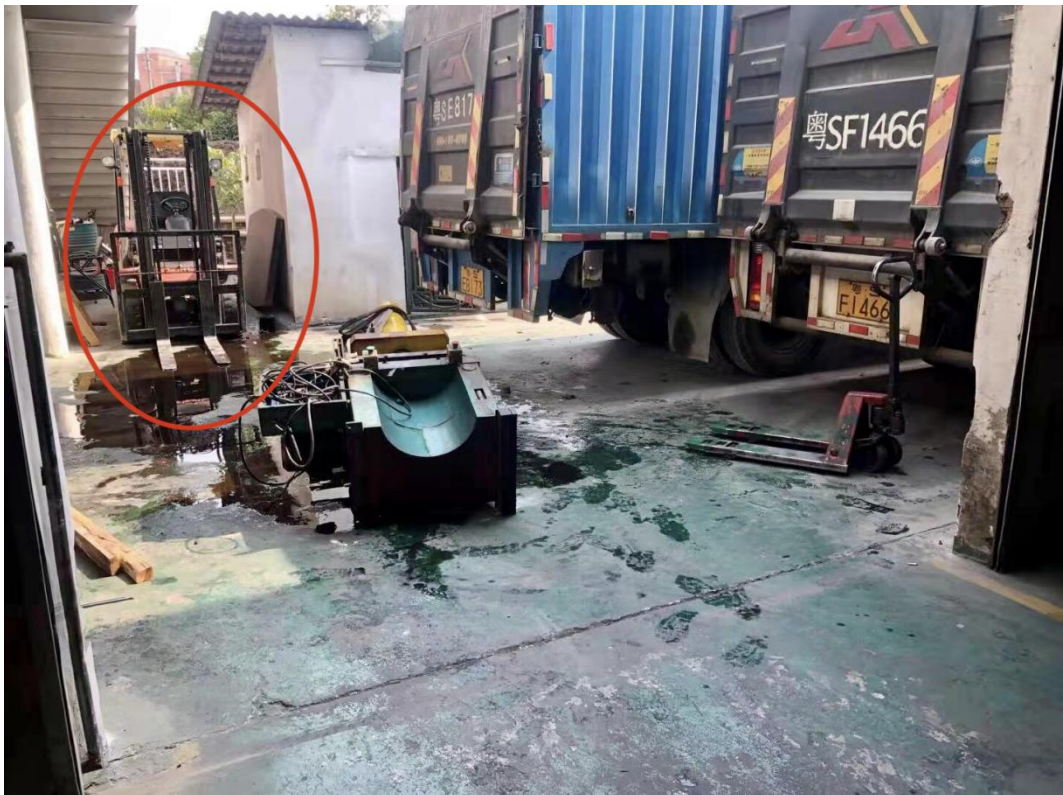
(图 5: 救援过程中使用的柴油叉车)
