# 东莞黄江田美南区工业园“4·6” 一般起重伤害事故调查报告

东莞市政府事故调查组

2023 年 8 月

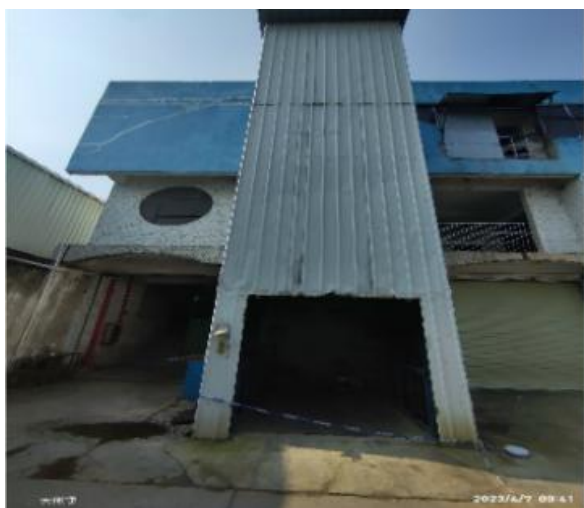
图1 涉事设备正立面

现场未见产品铭牌，设备所有人王俊扩<sup>[1]</sup>提供的《销售合同》（DS20180310-XHB001）<sup>[2]</sup>显示，设备名称为“油缸链条液压升降作业平台”，设备型号“SLG2.0T-7900mm-2000\*2000mm”。涉事设备由东莞市盾十自动化科技有限公司<sup>[3]</sup>于2018年3月生产制造，于同年4月份在黄江镇田美南区工业园第五栋建筑物东外墙安装完成并交付使用；涉事设备主要供田美南区工业园五栋二、三层租户使用。

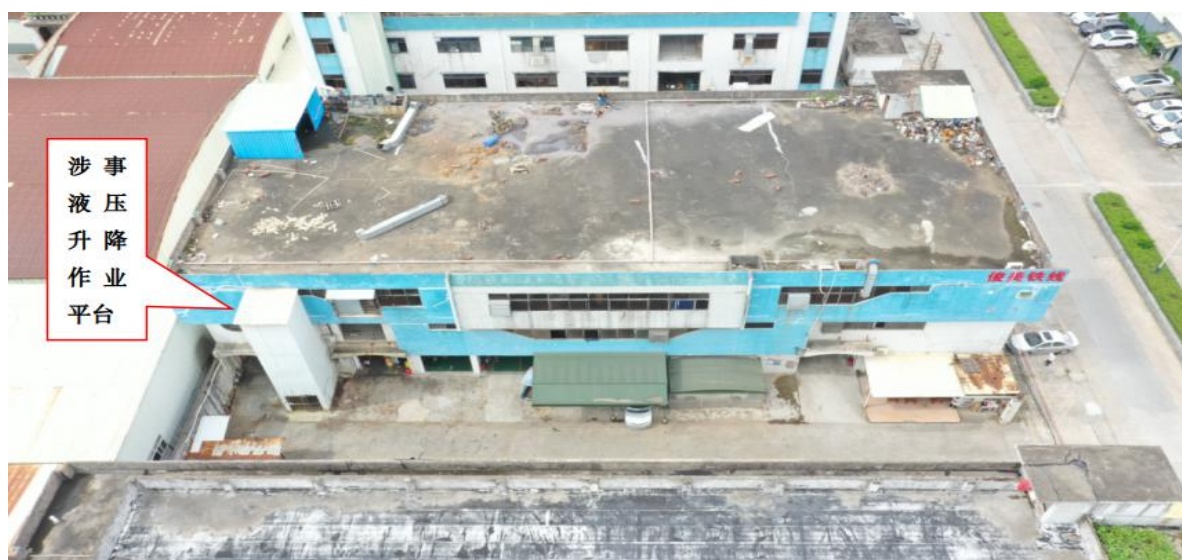
图 3 涉事建筑物俯视图

面积约 1798 平方米，建筑面积约 3124 平方米，高约 12 米，为三层钢筋混凝土结构。该建筑物土地使用权人为黄江镇经济联合总社，由黄江镇建筑工程公司于 1992 年 3 月建成投产。2007 年 6 月，黄江镇政府同意委托东莞市集源资产管理有限公司<sup>[1]</sup>（以下简称集源公司）对该栋建筑进行管理。
