# 东莞南城“11·30”一般其他伤害事故调查报告

东莞市政府事故调查组

2025 年 4 月

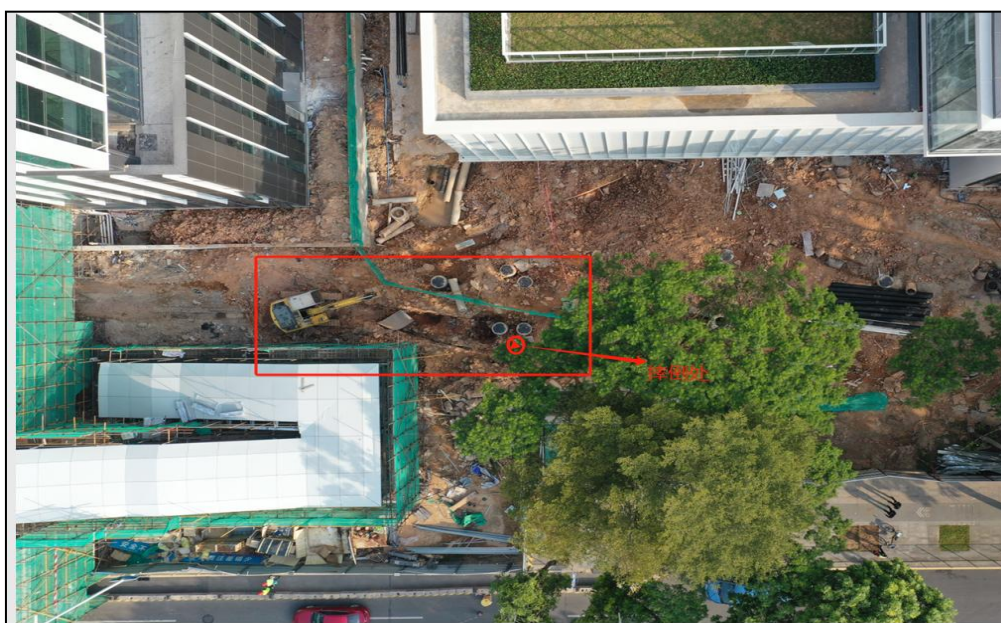
图 1 沟槽位置示意

2024 年 11 月 30 日 19 时许，项目 18 栋与 20 栋交界处西侧管道沟槽发生滑塌，该沟槽段全长 29.91m，位于石竹一路与元美东路交汇东北侧，距离石竹一路人行道约 10.2m，由北向南坡率  $i=0.003$ ，已开挖沟槽的最大长度约 9.56m（为事故发生当天 15 时许至 17 时 30 分许期间开挖），事发位置的现状地面标高约为 11.6m~12.2m，DN300 聚乙烯双壁波纹管每节长度为 6m，内径  $D$  为 300mm。

(2) 沟槽西侧边事发位置的土质条件较差，土质松散且非原状土，在进行机械开挖施工作业后，其沟槽西侧土体自身的稳定性进一步被破坏，土质呈疏松状态；滑塌位置的沟槽侧边已出现裂缝，下部的混凝土板已破坏，检查井局部已出现倾斜。
