# 财政绩效评价报告

项目名称：桥头镇小海河水生态及环境提升工程

受托单位：东莞职业技术学院

提交日期：2023 年 11 月

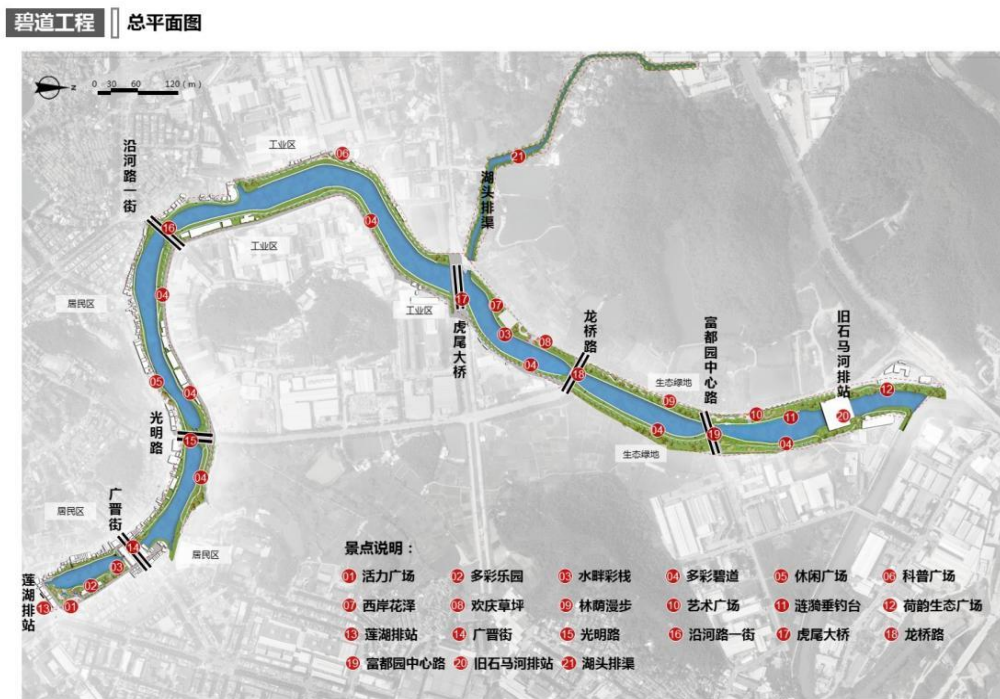
图 1 碧道工程总平面图

就工程质量来看，经现场勘察，虎尾大桥东侧 4 号节点（见图 1）部分卵石线性排水沟不锈钢收边条高出现状地面，达不到收水效果，有较多卵石从盖板缝隙掉落，造成排水沟堵塞。9 号节点生态绿地部分碧道路面标高低于绿地标高，造成灌溉绿植时泥土冲出路面，影响碧道通行。3 号节点碧道附属娱乐设施多处损坏，没有维修，影响景观效果。景观棚没有设计玻璃顶，无法遮挡雨水，实用价值不高。1、2、3、4 号节点部分边坡杂草（枯草和野菊花）未清理，种植的草较为稀疏，还有部分区域草已经缠绕到护栏上或长出护栏

外延伸到碧道上，影响绿化美观度。

项目设计单位完善设计图纸，施工单位与设计单位多沟通，避免出现施工效果偏差。改建部分排水工程，建议修整现状边坡坡角处地面，接顺线性排水沟不锈钢收边条。对部分高于碧道的绿化带降低处理，挖掉部分泥土，建议降低绿地地面标高或抬高该段碧道高程，使碧道路面标高高于绿地标高。
